Třebíč / Obnova kamenných prvků v kostele Nejsvětější Trojice

Vlastník: Římskokatolická farnost Třebíč – město

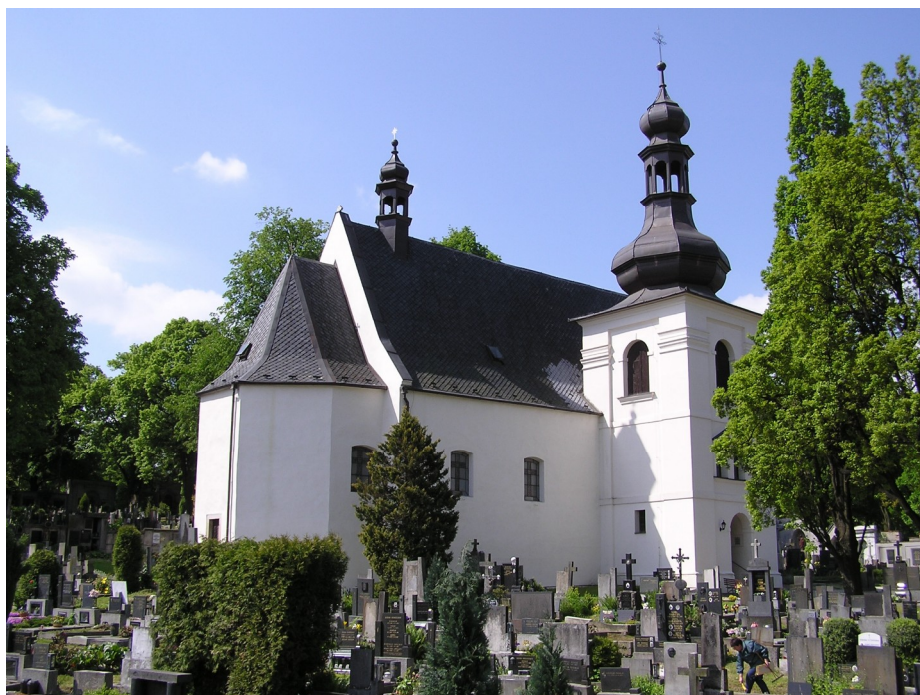
Jednoduchý pravoúhlý vstupní portál je z okrově šedé jemnozrné žuly s kamenným prahem, s drobnými defekty mechanického původu, práh je prasklý, vrchní překlad je druhotně zaomítán. Kamenný pilíř je z šedočerné hrubozrné žuly (durbachyt). Kámen pokryt silnou vrstvou zbytků barevných nátěrů a malt s drobnými defekty mechanického původu. Krytá římsa pilíře skryta v omítce. Kropenka je ze stejného materiálu jako pilíř (durbachyt). Povrchová plastická výzdoba celkově poznamenána degradací kamenné hmoty s defekty mechanického původu

Povrch kamene byl citlivě mechanicky očištěn, zbaven nánosů a vápenných nátěrů a dočištěn za mokra. Po vyschnutí napuštěn a defekty na povrchu kamene - praskliny a poškozené části doplněny minerálním tmelem s příměsí drcené žuly příslušné frakce a barevnosti. Provedeny plastické a barevné retuše doplňků, opravena omítka v okolí kamenných prvků a zpevnění kamene.
