Informace o probíhající stavbě za měsíce září až říjen 2012 (68. KD - 76. KD)

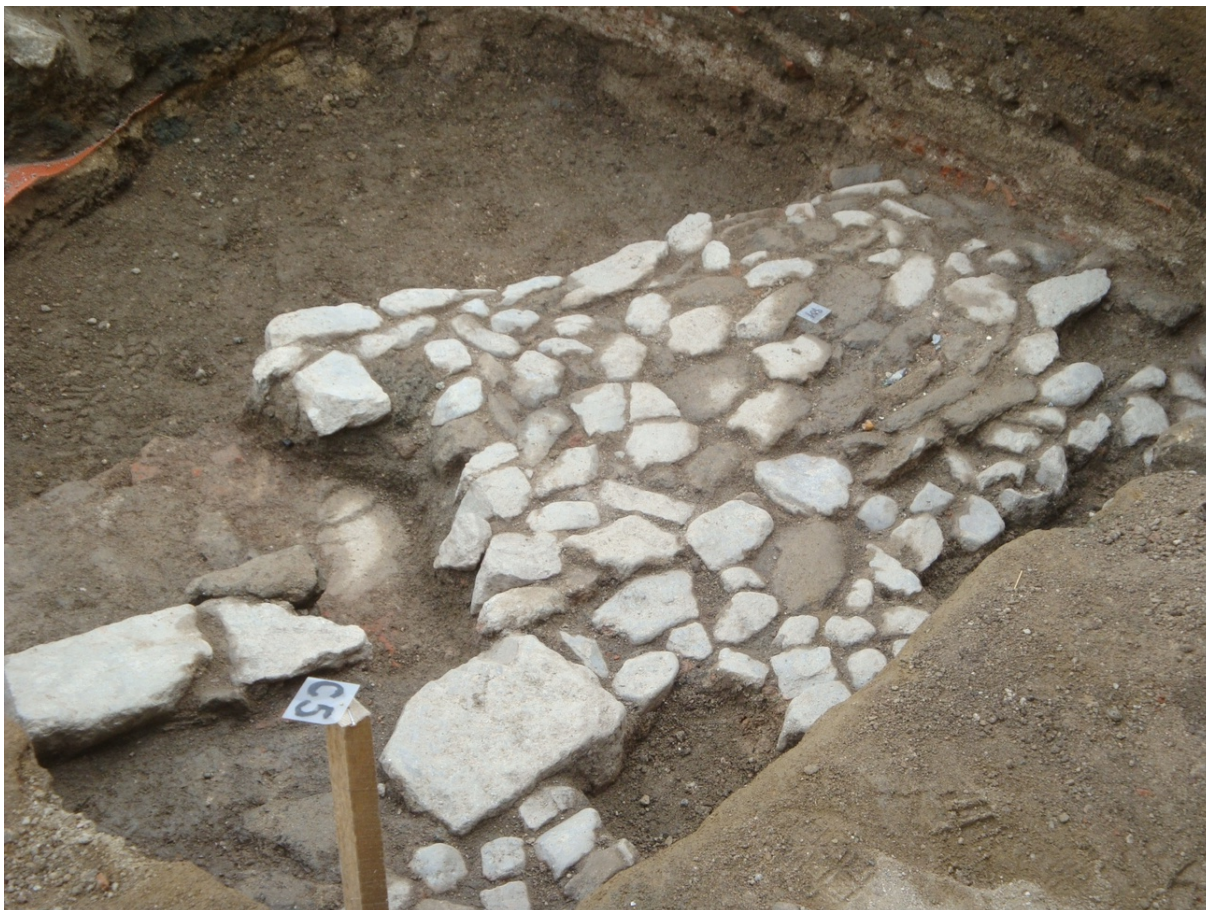
Obr. 1 – Pohled na archeology odkrytou původní kamennou dlažbu na hlavním nádvoří

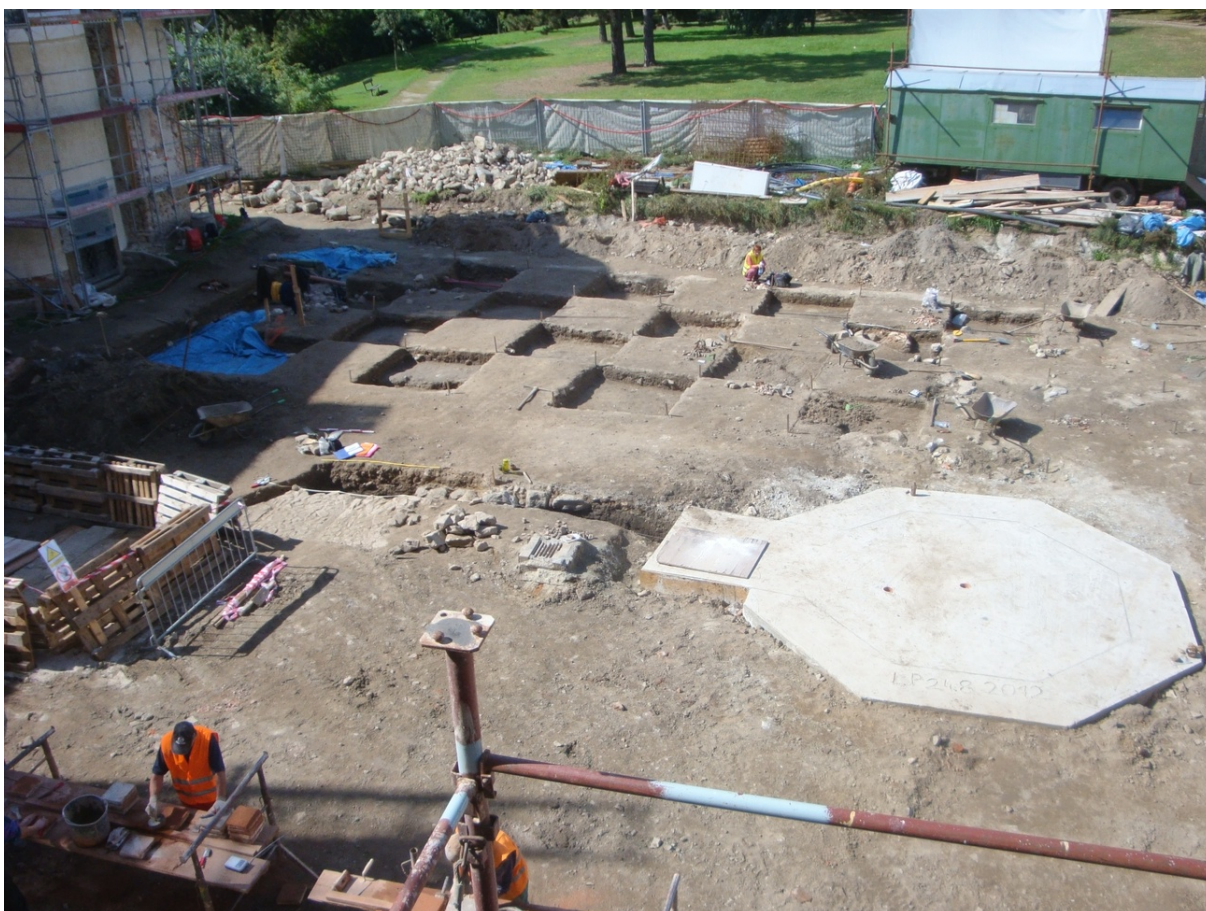
V současné době probíhá na nádvoří archeologický průzkum. Vzhledem ke stavu a rozsahu archeologických nálezů na objektu nádvoří SO 02 bude dále sejmuta vrstva 30 cm od stávající nivelety současné pláně. Následně bude prověřena únosnost podloží. V případě, že bude podklad vyhovující, budou upraveny (sníženy) konstrukční výšky skladeb zpevněné plochy. Celý areál nádvoří bude na základě archeologických nálezů a na základě výsledků únosnosti podloží případně přeprojektován. Vzhledem k velkému množství archeologických nálezů budou kabely elektro v místech, kde nádvoří plní funkci chodníků, v hloubce 40 cm. V místech přejezdů u bran budou kabely ochráněny přebetonováním v souladu s ČSN.

Obr. 2 – Archeologický průzkum hlavního nádvoří

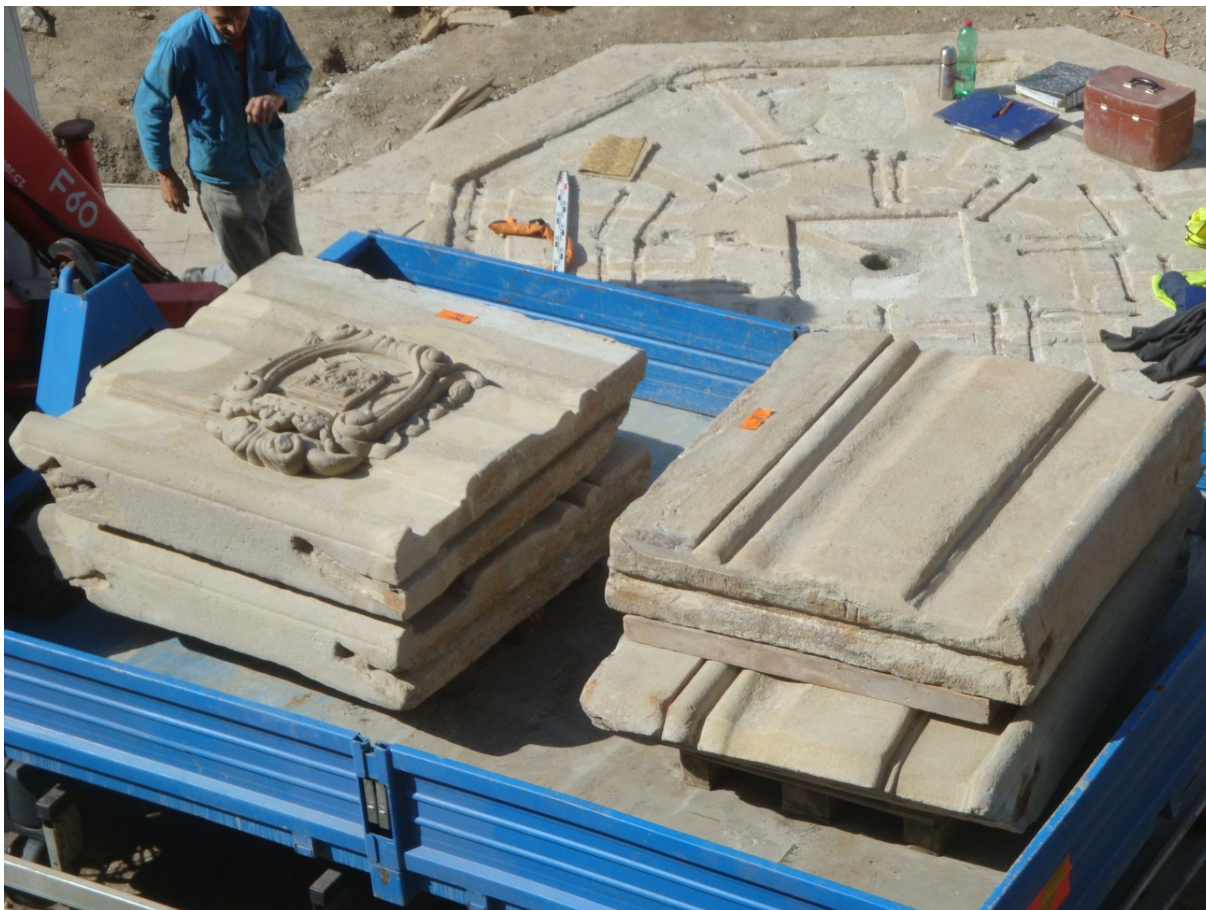
Obr. 3 – Transport jednotlivých kamenných bloků kašny

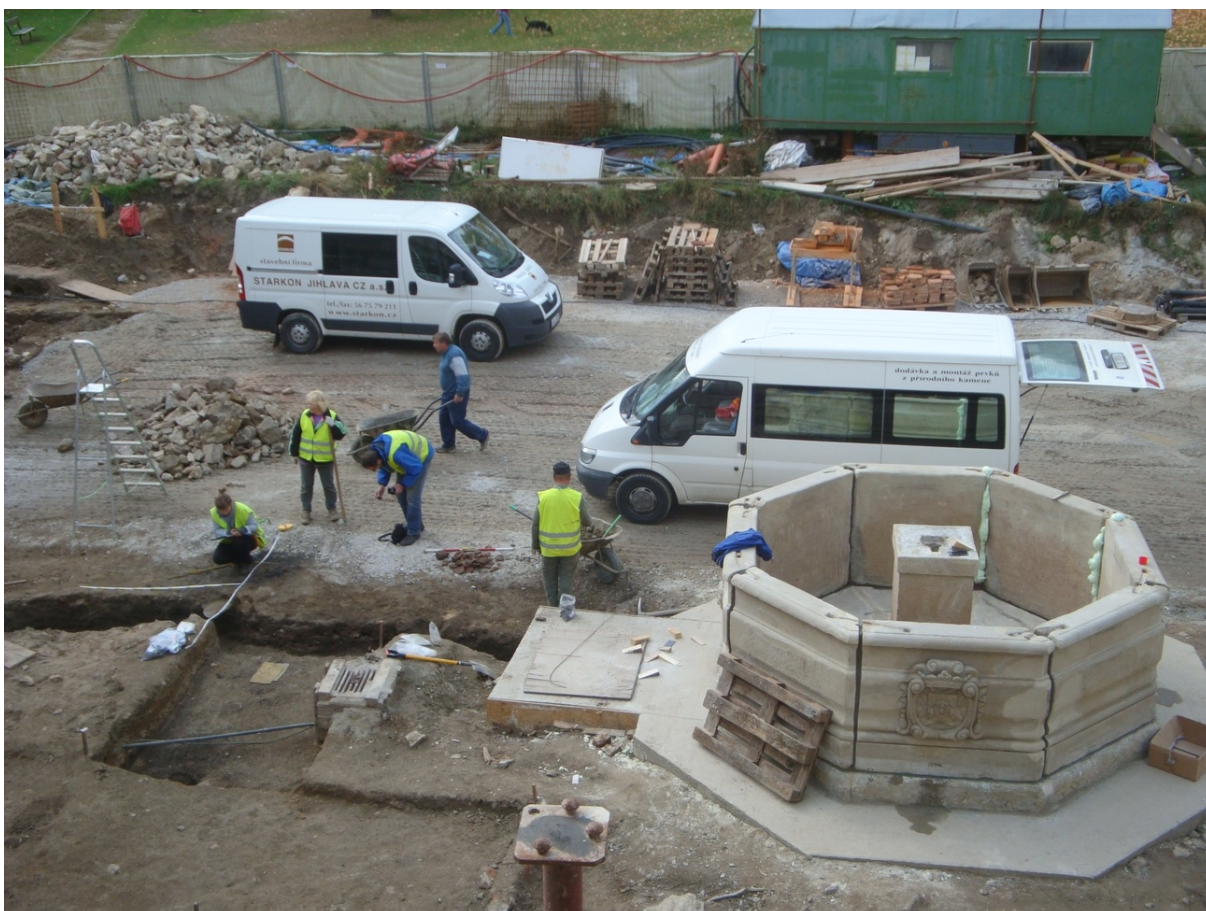
Obr. 4 – Archeologický průzkum v okolí již sestavené kašny

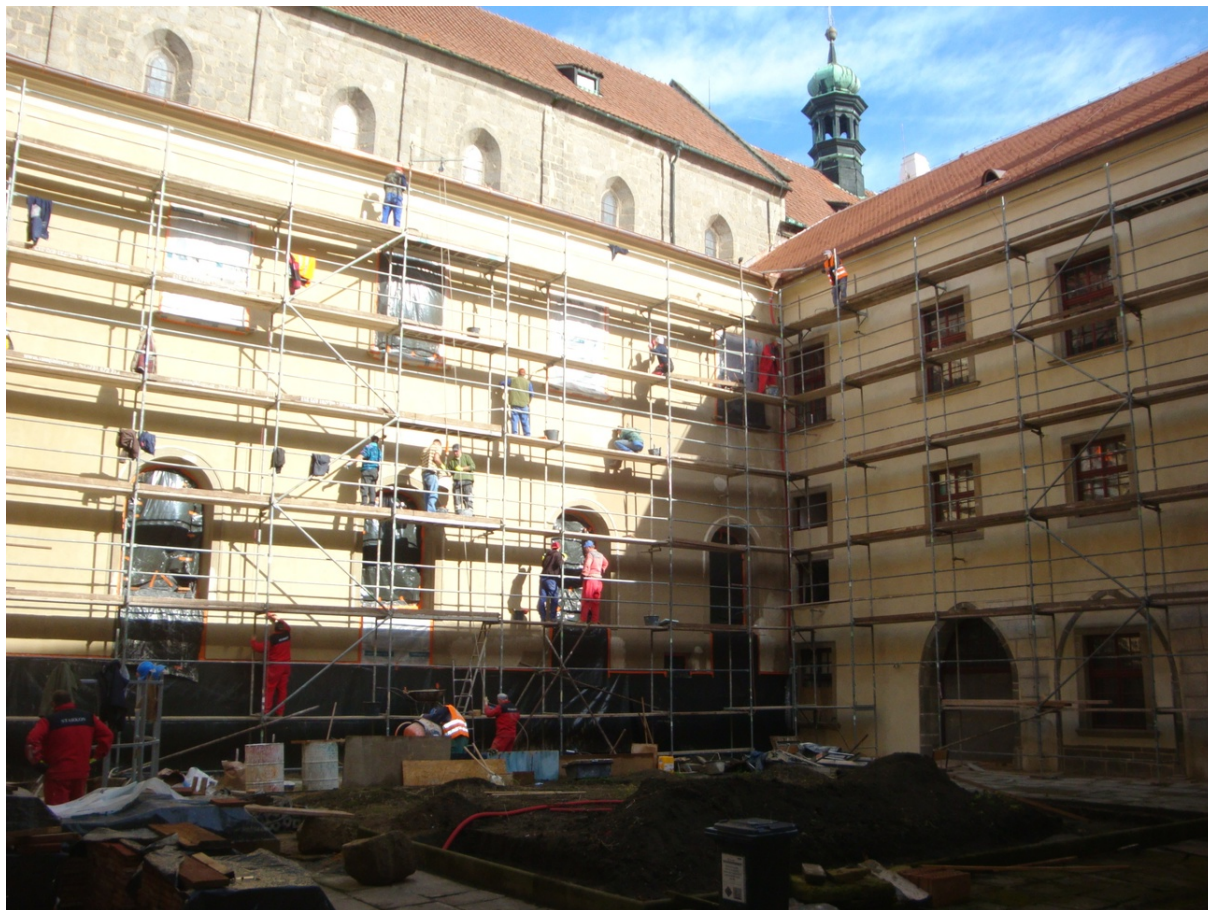
Obr. 5 – Práce na fasádě Rajského dvora
