ÚPRAVA DOPRAVNÍHO ZNAČENÍ

VYPRACOVAL:	Ing. Jiří Bouchner	IČO: 76276783	bezpečnostní audit na pozemních komunikacích
OBJEDNATEL:	RSD ČR Správa Jihlava JIHLAVA		DATUM: únor 2016
NÁZEV AKCE:	BEZPEČNOSTNÍ INSPEKCE KŘÍŽOVATKA I/34 A III/3487 U KVĚTIHOVA		Tel: 731118105
			ZAKÁZKA: A001/2016

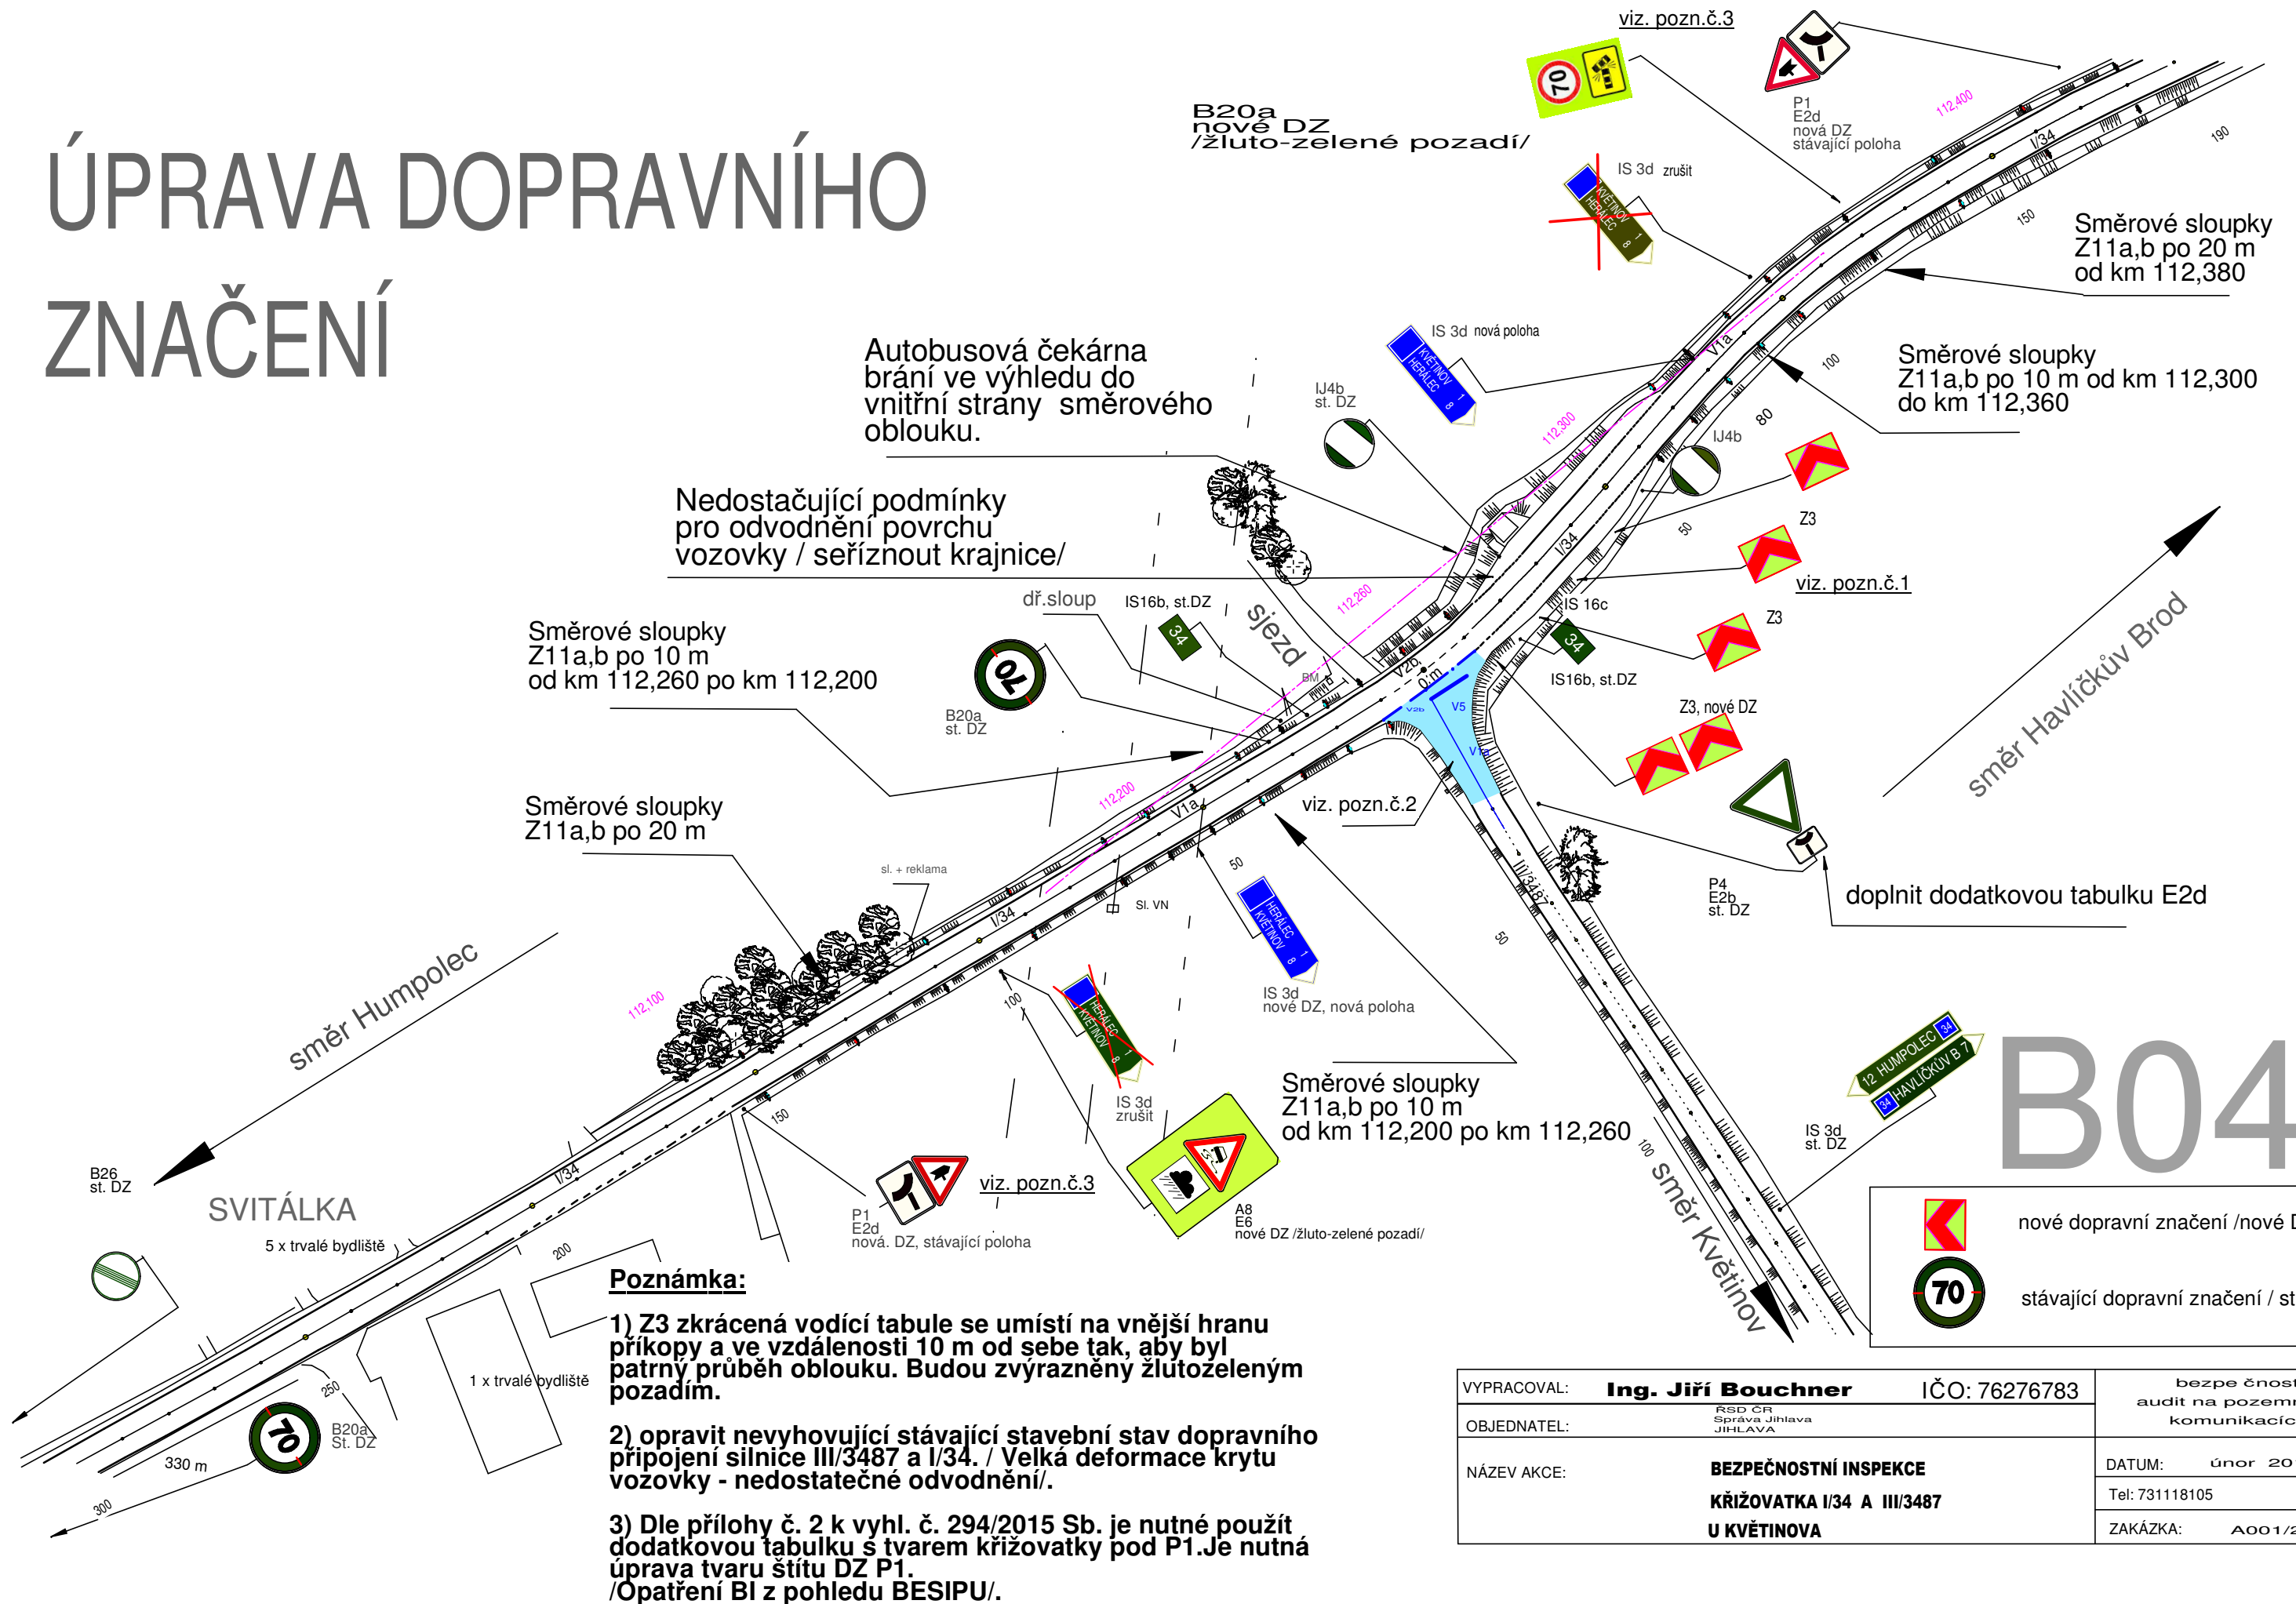
Autobusová čekárna brání ve výhledu do vnitřní strany směrového oblouku.

Nedostačující podmínky pro odvodnění povrchu vozovky / seříznout krajnice/

- 1) Z3 zkrácená vodící tabule se umístí na vnější hranu příkopu a ve vzdálenosti 10 m od sebe tak, aby byl patrný průběh oblouku. Budou zvýrazněny žlutozeleným pozadím.
- 2) opravit nevyhovující stávající stavební stav dopravního připojení silnice III/3487 a I/34. / Velká deformace krytu vozovky - nedostatečné odvodnění./
- 3) Dle přílohy č. 2 k vyhl. č. 294/2015 Sb. je nutné použít dodatkovou tabulku s tvarem křižovatky pod P1. Je nutná úprava tvaru štítu DZ P1. /Opatření BI z pohledu BESIPU./

Směrové sloupky Z11a,b po 10 m od km 112,260 po km 112,200

Směrové sloupky Z11a,b po 20 m

Směrové sloupky Z11a,b po 10 m od km 112,200 po km 112,260

Směrové sloupky Z11a,b po 20 m od km 112,380

Směrové sloupky Z11a,b po 10 m od km 112,300 do km 112,360
