ÚPRAVA DOPRAVNÍHO ZNAČENÍ

VYPRACOVAL:	Ing. Jiří Bouchner	IČO: 76276783	bezpečnostní audit na pozemních komunikacích
OBJEDNATEL:	RSD ČR Správa Jihlava JIHLAVA		DATUM: únor 2016
NÁZEV AKCE:	BEZPEČNOSTNÍ INSPEKCE KŘÍŽOVATKA I/34 A III/3487 U KVĚTIHOVA		Tel: 731118105
			ZAKÁZKA: A001/2016

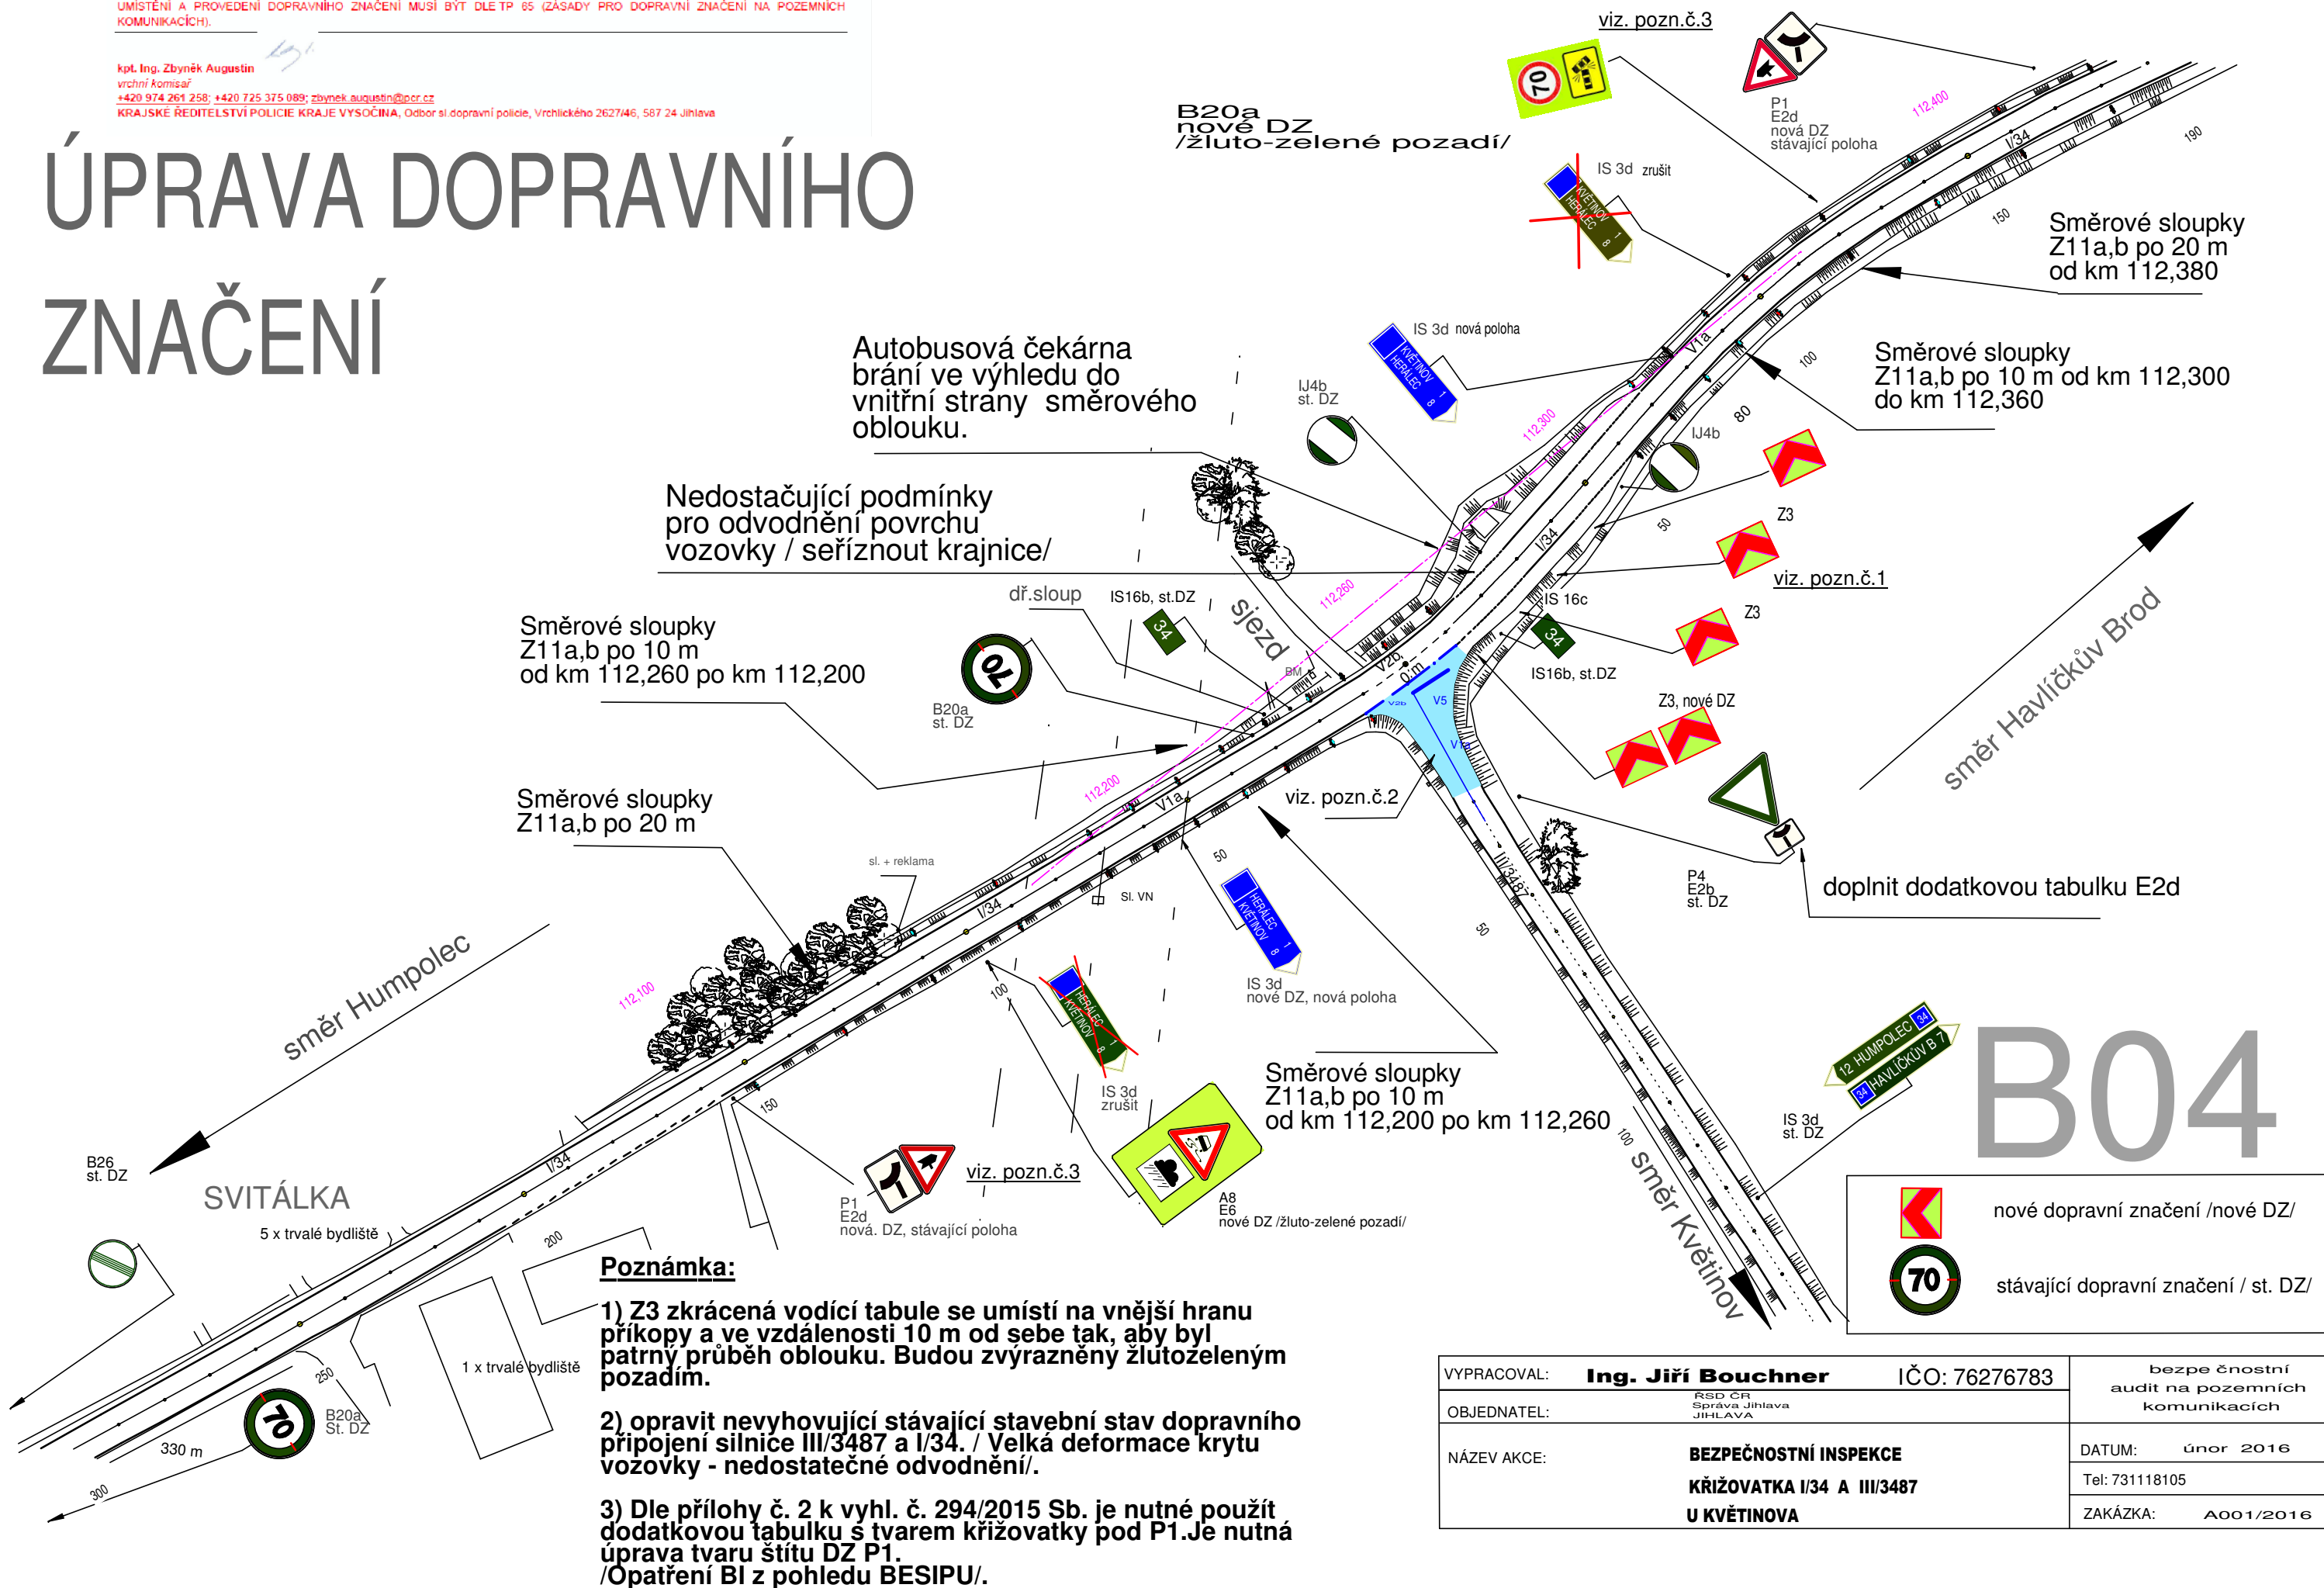
Autobusová čekárna brání ve výhledu do vnitřní strany směrového oblouku.

Nedostačující podmínky pro odvodnění povrchu vozovky / seříznout krajnice/

- 1) Z3 zkrácená vodící tabule se umístí na vnější hranu příkopu a ve vzdálenosti 10 m od sebe tak, aby byl patrný průběh oblouku. Budou zvýrazněny žlutozeleným pozadím.
- 2) opravit nevyhovující stávající stavební stav dopravního připojení silnice III/3487 a I/34. / Velká deformace krytu vozovky - nedostatečné odvodnění./
- 3) Dle přílohy č. 2 k vyhl. č. 294/2015 Sb. je nutné použít dodatkovou tabulku s tvarem křižovatky pod P1. Je nutná úprava tvaru štítu DZ P1. /Opatření BI z pohledu BESIPU./

Směrové sloupky Z11a,b po 10 m od km 112,260 po km 112,200

Směrové sloupky Z11a,b po 20 m

Směrové sloupky Z11a,b po 10 m od km 112,200 po km 112,260

doplnit dodatkovou tabulku E2d
