Aktuální informace ke dni 6. 5. 2011

V rámci realizace projektu „Zámek Třebíč – modernizace zámku a zpřístupnění nových expozic“ již více jak dva měsíce probíhají na třebíčském zámku stavební práce v souladu s odsouhlaseným časovým harmonogramem s mírnými odchylkami.

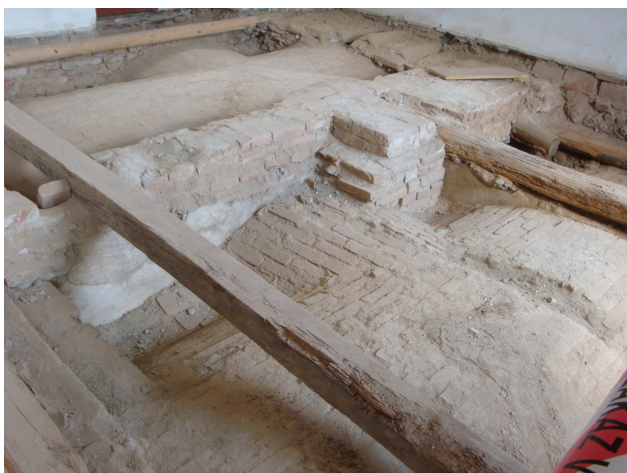
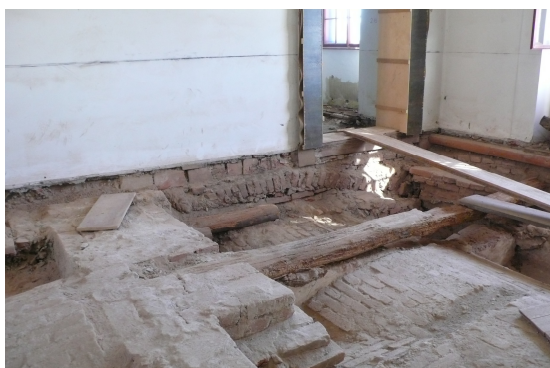
Po odstranění podlahových vrstev a zásypů kleneb byla provedena kontrola soudržnosti konstrukcí a přizvaný statik upřesnil řešení zajištění všech souvisejících konstrukcí.

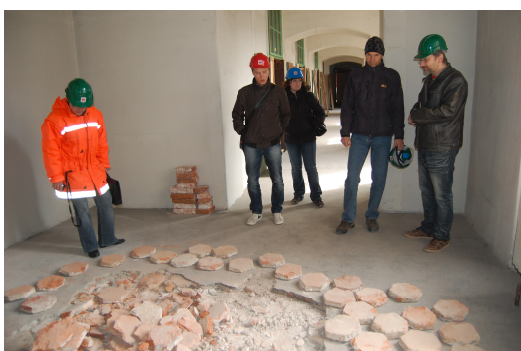
Zástupce NPÚ odložil rozpadající se vzorek vybourané cihelné dlažby a diskutuje s generálním projektantem nad dožilým stavem zastižené cihelné dlažby, kterou nelze v tomto prostoru obnovit.
