## Informace o probíhající stavbě za měsíce leden až duben 2012 (38. KD - 51. KD)

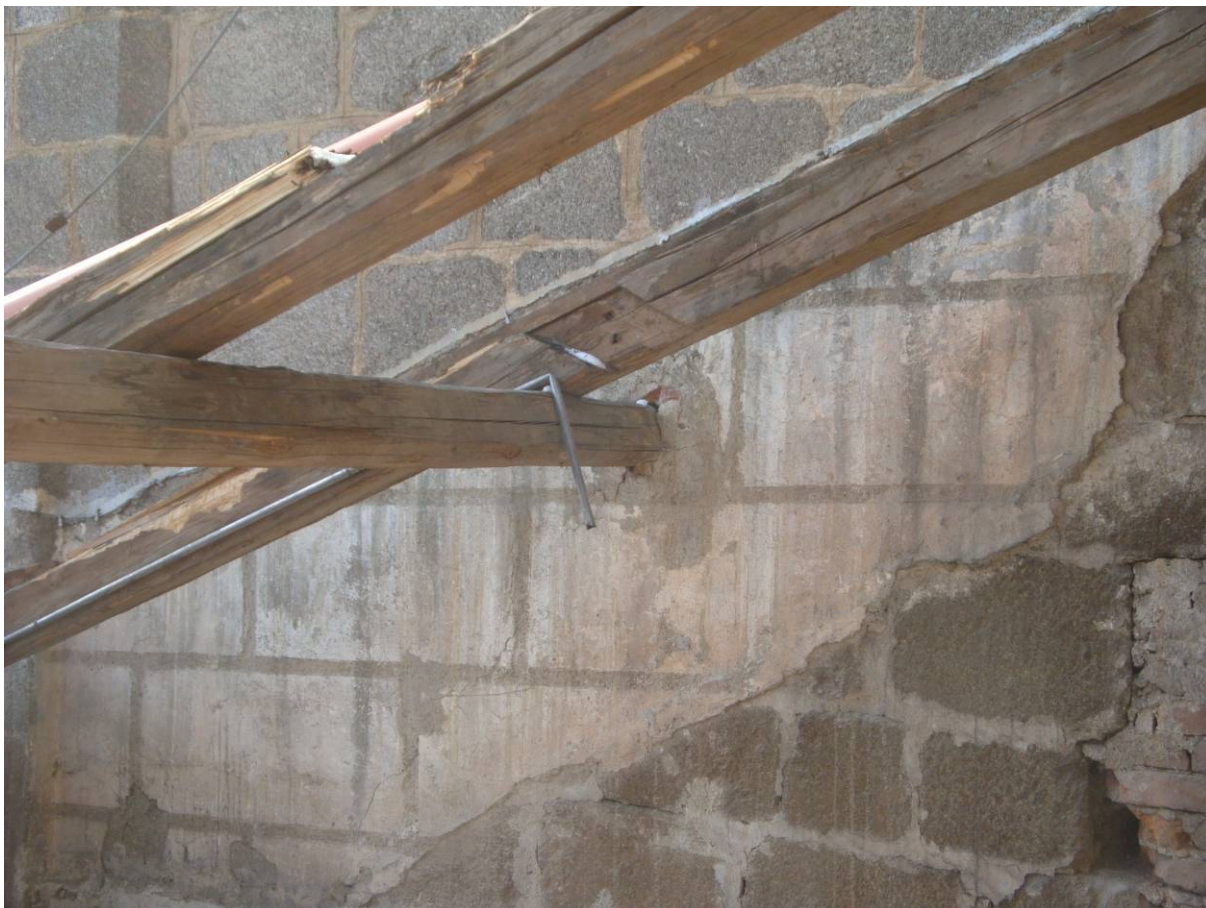
Po dobu oprav krovu zámeckého křídla přiléhajícího k bazilice byla vidět stará omítka s kvádrováním, která pokračovala i na zdivu lodi baziliky.

Po odstranění pultové střechy bylo nalezeno pravděpodobně původní barevné renesanční kvádrování. Generální projektant zajistí odběr vzorků a zaměření dochovaného kvádrování. Dále zhotovitel provede sondu do přízdívky pultové střechy ze strany baziliky. I zde bylo zastiženo pravděpodobně původní barevné renesanční kvádrování.

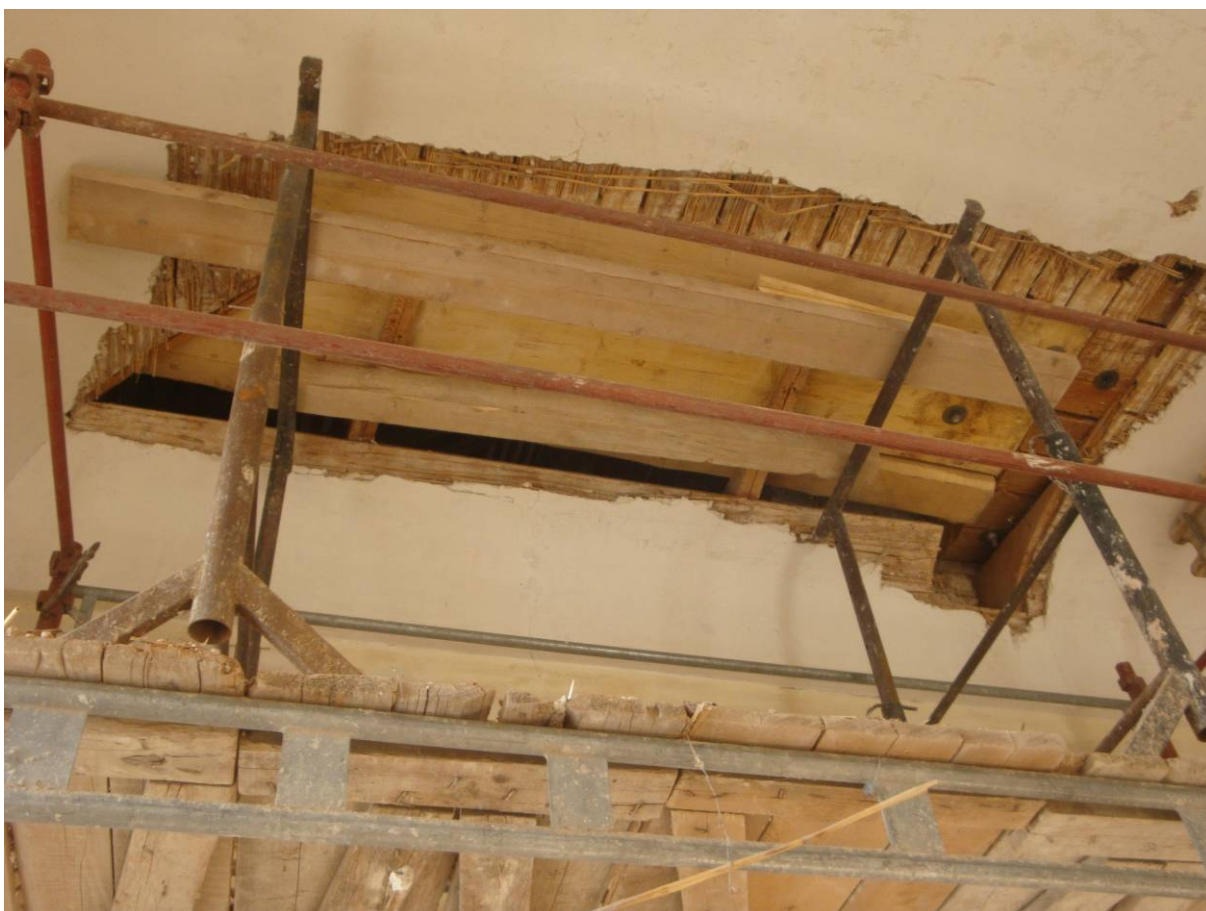
Degradované části stropů byly vyměňovány. Nové hranoly jsou ukotveny k ocelové konstrukci v půdním prostoru.

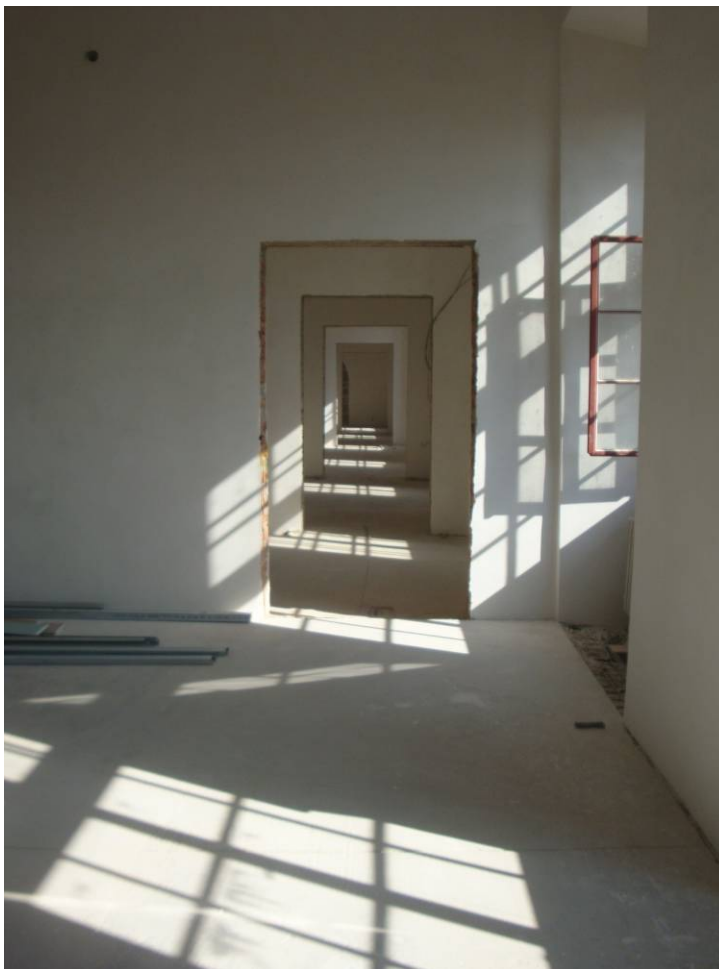
Obnovením enfilády ve východním křídle vznikl prostor, který působí vznešeně a přívětivě. Na stěnách místností je gletovaná omítka.

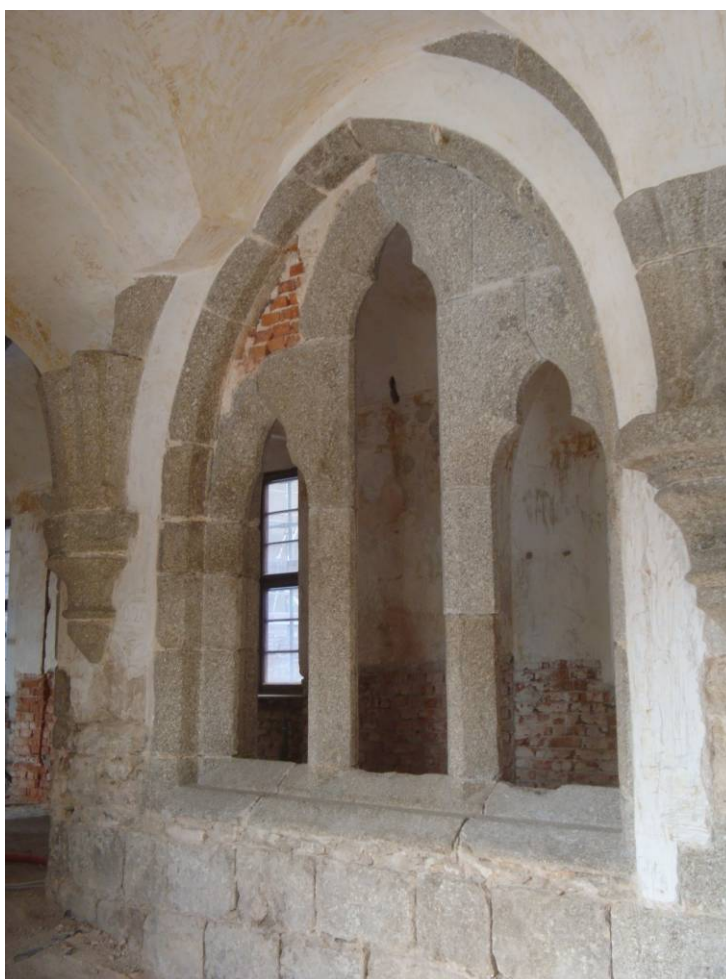
Část okenní stěny jižního křídla ambitu byla rekonstruována v roce 1969. Části tehdy postavené z cihel jsou nyní překrývány kamennou deskou.
