Nová Cerekev/ Restaurování kašny

Městys Nová Cerekev

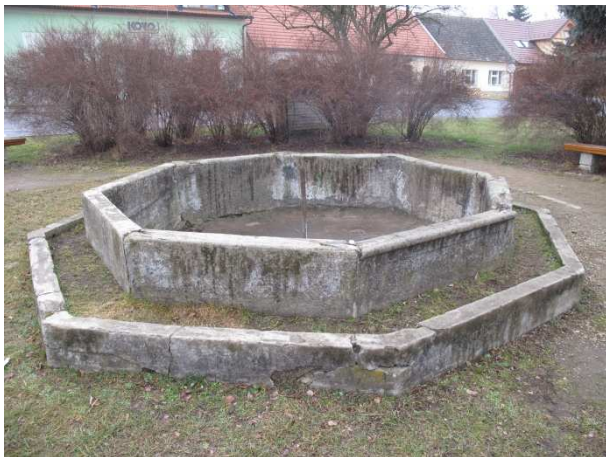
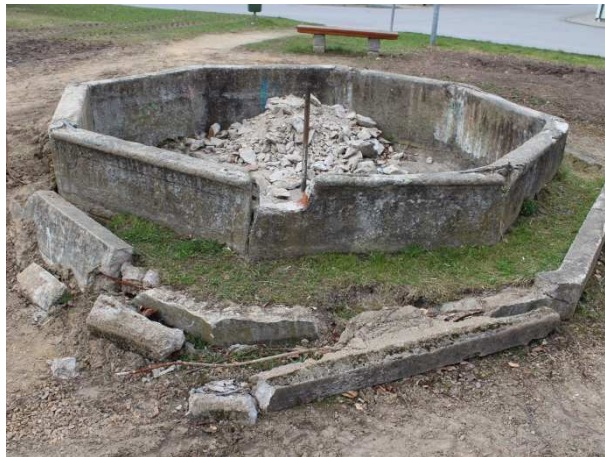
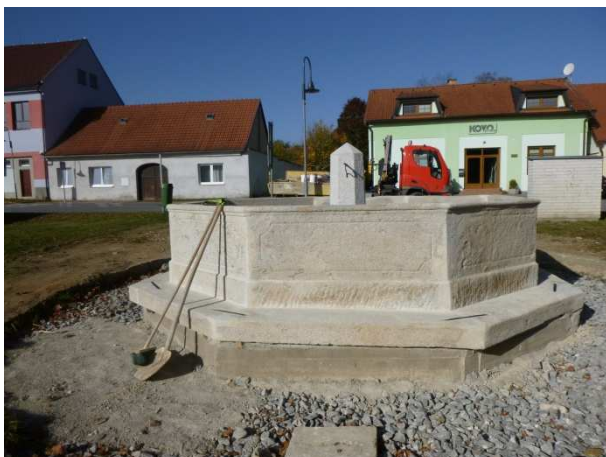
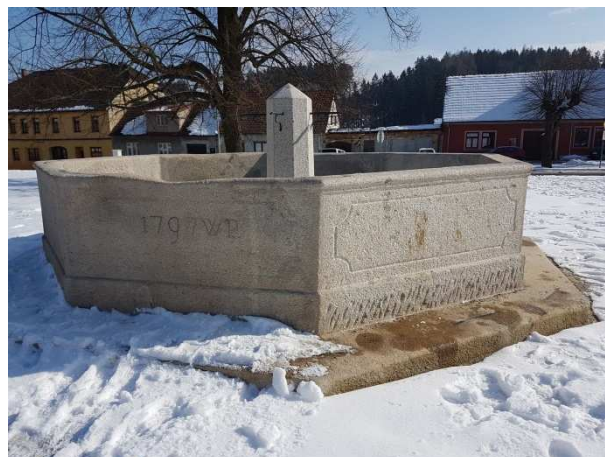
Kašna byla dlouhodobě v dosti zchátralém a nefunkčním stavu. Městys tedy v létě roku 2017 přistoupil k její celkové obnově. Musela být provedena kompletní demontáž tělesa kašny, poté bylo realizováno čištění korozních produktů a povrchových nečistot, konsolidace kamenného materiálu a fixace destruovaných kusů jednotlivých segmentů. V návaznosti na tyto činnosti proběhlo tvarové doplnění chybějících částí kamene a barevné sjednocení celku. Nevhodně druhotně použité betonové dílce a chybějící desky dna kašny nahradily nové kamenné segmenty. Kašnu dozdobil i nově vyrobený chybějící kamenný středový dřík.
