VY07. Humpolec

KM ID (ÚAP jev 36b): 123

Návrhy opatření pro zvýšení průchodnosti KM

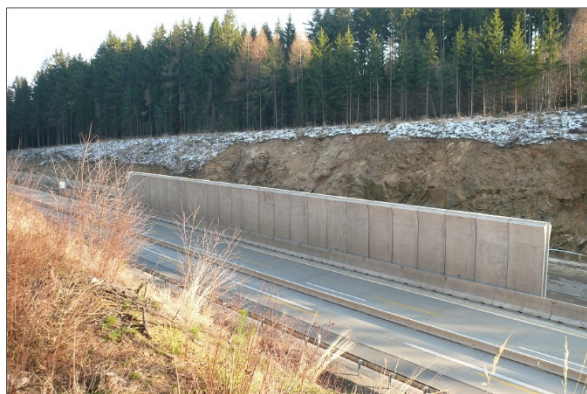
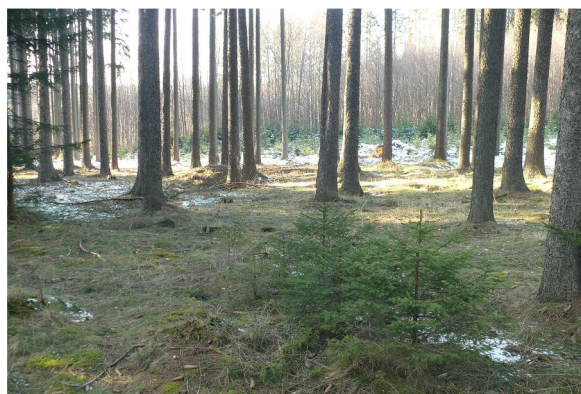
Koridor, na kterém leží kritické místo, je již používaný velkými savci. V roce 2001 zde byl zaznamenán výskyt losa u dálnice, nález usmrceného vlka v roce 2017 v okolí kritického místa (mimo migrační koridor u obce Skorkov) svědčí o významu tohoto úseku pro cílové druhy.

Dálnice D1 – intenzita dopravy 41 088 voz. (RPDI – všechny dny, ŘSD 2016). Úsek s častými srážkami se zvěří včetně výskytu shluku KDE+ (CDV, www.srazenazver.cz). V současné době probíhá modernizace tohoto úseku včetně oboustranného oplocení a vybudování ekoduktu v km 94.

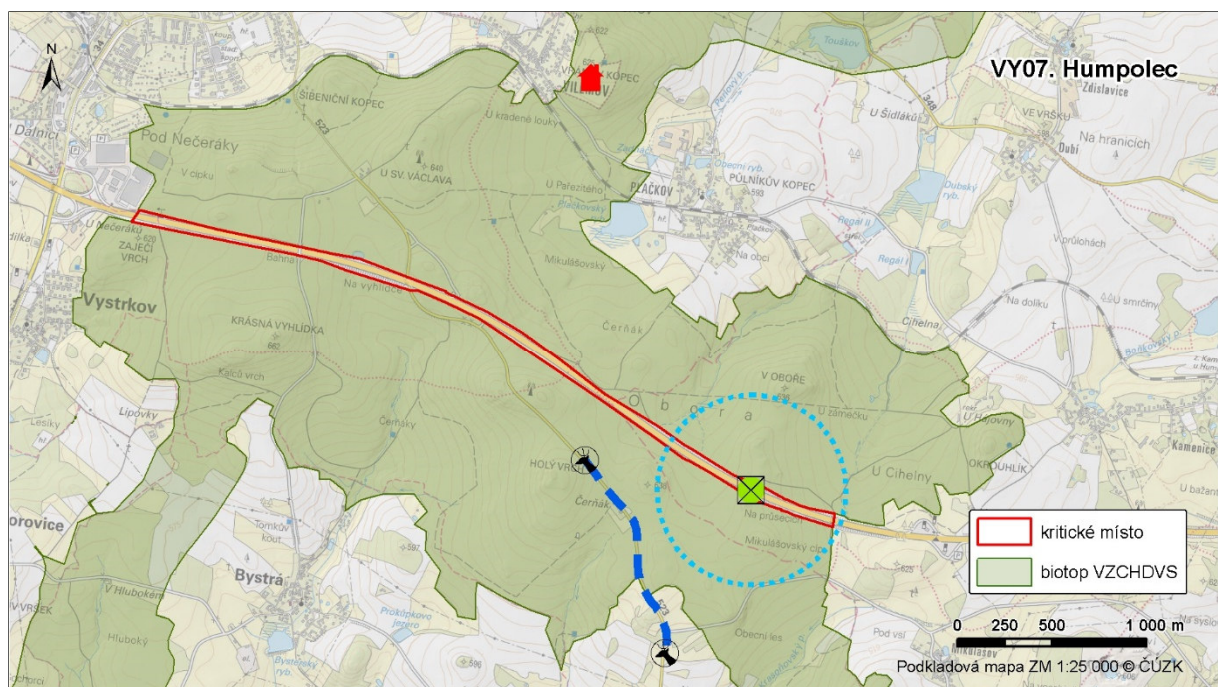
Ekodukt na dálnici D1 v km 94 již realizovaný v rámci modernizace dálnice – úseku 12 (exit 90 Humpolec – exit 104 Větrný Jeníkov), předpokládaný termín dokončení v roce 2021.	€€€ /

Realizace pásu bezlesí pro zvýšení přehlednosti úseku pro řidiče i živočichy o min. šířce 5 – 10 m od okraje vozovky. Na tomto pásu bude nutné pravidelně udržovat nízkou vegetaci kosením – tj. je nutné určit správce pásu bezlesí.	€ /

Ochranná zóna okolo ekoduktu o pol. 500 m: - úprava lesního hospodaření v pro stabilizaci podmínek prostředí a zvýšení jeho atraktivity. Preference individuální ochrany výsadby před plošným oplocováním; - omezení mysliveckého hospodaření pro vytvoření klidové zóny.	€ /

Úprava územního plánu Humpolce – místní části Vilémov – plocha výstavby Z192 pod Vránovým kopcem zužuje šířku koridoru na cca 200 m. Plochu je nutné zmenšit nebo kompenzovat dosadbou koridoru na straně směrem k Plačkovu.	€€ /
