## VY25. U Světlé

**KM ID (ÚAP jev 36b):** 264

## Návrhy opatření pro zvýšení průchodnosti KM

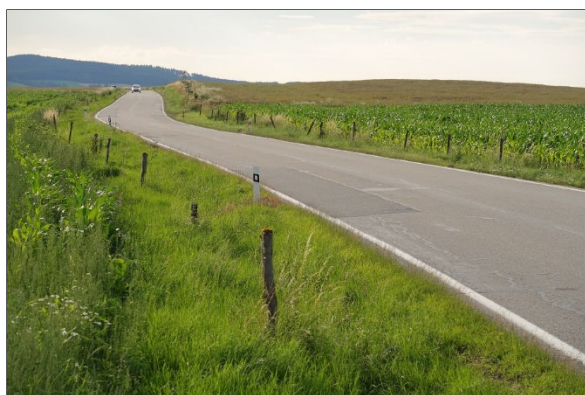
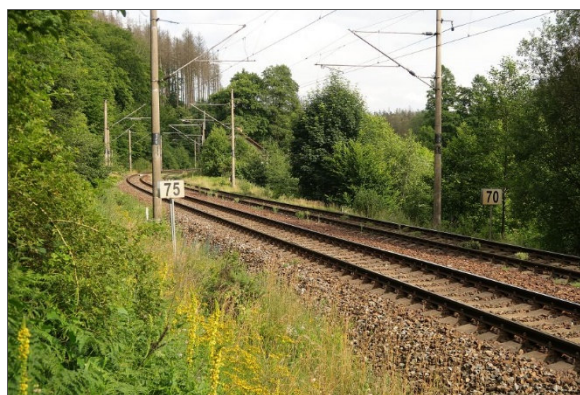
Průchodnost kritického místa je v současné chvíli relativně dobrá. Je pravděpodobné, že i cílové druhy velkých savců by toto kritické místo byly schopni za jistých okolností překonat. V roce 2019 zde byl údajně pozorován vlk přecházející silnici druhé třídy v místě KM. Jedná se o slovní sdělení občana Světlé nad Sázavou bez doložené fotodokumentace.

Relativně rychlý, v době bez polních plodin dobře přehledný úsek. Okolo silnice jsou oboustranně umístěny pachové ohradníky. **Železniční trať č. 230** – dvoukolejná železniční trať s frekvencí projíždějících vlaků méně než 70 za den (intenzita 3 dle ČD). **Bezlesí** – po obou stranách silnice se nacházejí rozsáhlejší pole.

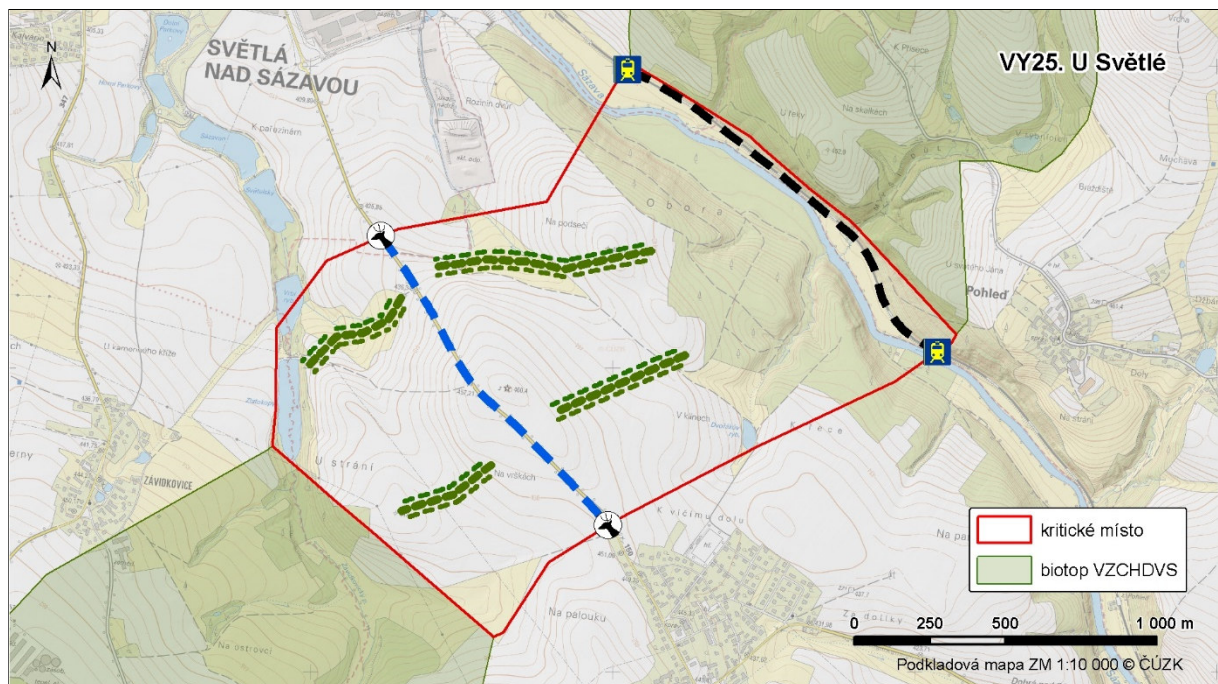
a) Příkazová značka pro strojvedoucího k výstražnému zahoukání před vjezdem do kritického místa nebo b) instalace varovného systému v úseku KM upozorňující okolní živočichy zvukem na příjezd vlaku.	a) € /

Dopravní značka „Pozor zvěř“.	€ /

1) Zákaz předjíždění v celém úseku. 2) Omezením rychlosti v celém úseku. v nočních hodinách na 70 km/h. 3) Výstražný červený asfalt. 4) Odrazky proti zvěři.	€€ /

Realizace pásu bezlesí pro zvýšení přehlednosti úseku pro strojvedoucí i živočichy o šířce 5 m od okraje železnice.	€ /

Realizace pásů vegetace (min. jednoho z navržených) v parametrech lokálního biokoridoru pro navedení migrujících živočichů přes kritické místo.	€€ /
