**Počátky**  
**Obnova a restaurování průčelí**  
**kostela sv. Jana Křtitele**

Římskokatolická farnost Počátky

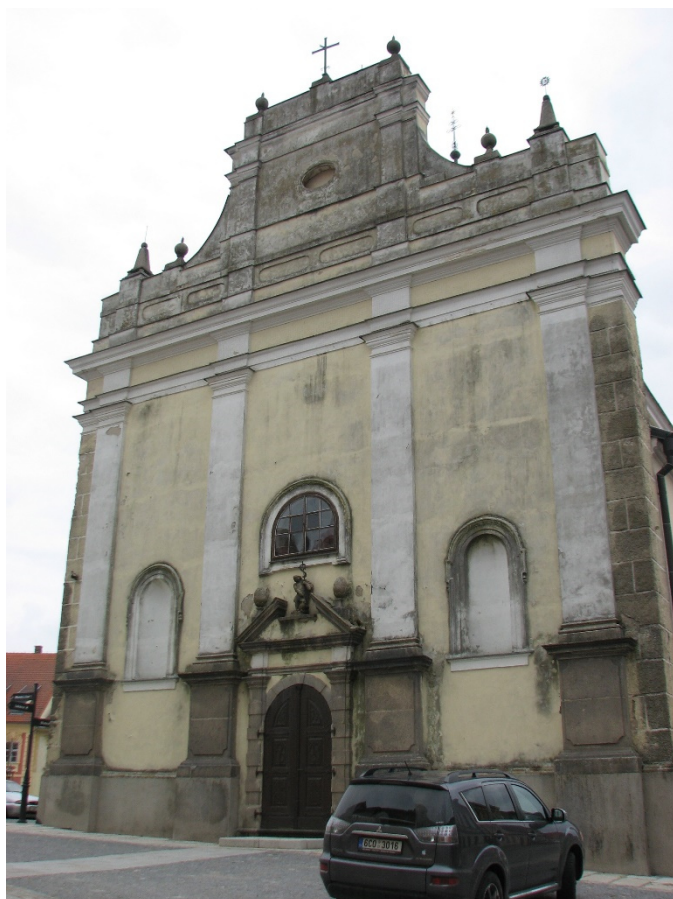
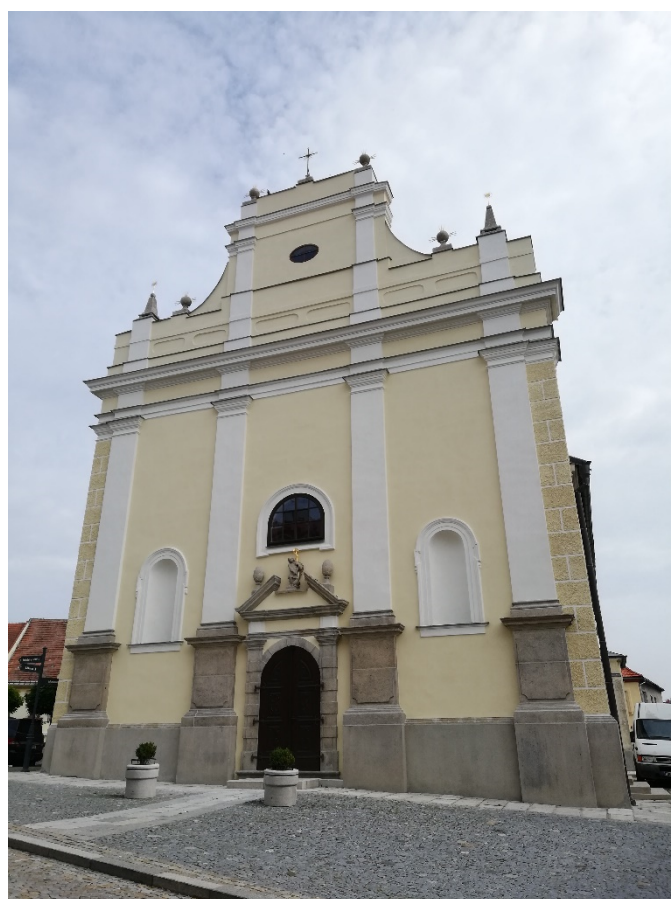
Fasáda nesla stopy dlouhodobého působení povětrnostních vlivů, které se projevily postupnou degradací materiálu. Omítkové vrstvy byly na mnoha místech vyžilé a objevovaly se praskliny. Povrch fasády lokálně pokrývaly vrstvy řas, mechů a lišejníků a v ohrožení se ocitly i umělecky hodnotné detaily členění fasády.

Obnova průčelí kostela probíhala ve čtyřech etapách. Postupně bylo provedeno restaurování kamenných prvků fasády, tedy žulového vstupního portálu se sochou sv. Jana Křtitele, restaurování čtveřice kamenných patek a vrcholových kamenných prvků atiky a následně restaurování a nátěr omítek. Opraveny byly také truhlářské prvky včetně výroby nového okna ve vrcholu průčelí.
