Rokytnice nad Rokytnou / Celková obnova střešního pláště kostela sv. Jana Křtitele

Vlastník: Římskokatolická farnost Rokytnice nad Rokytnou

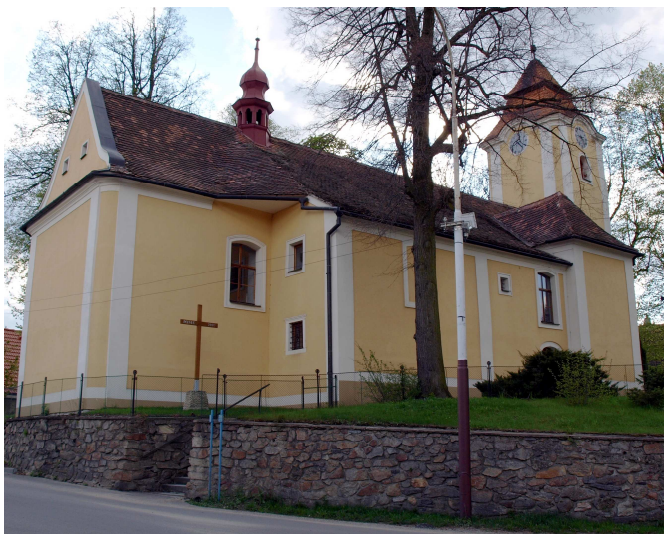
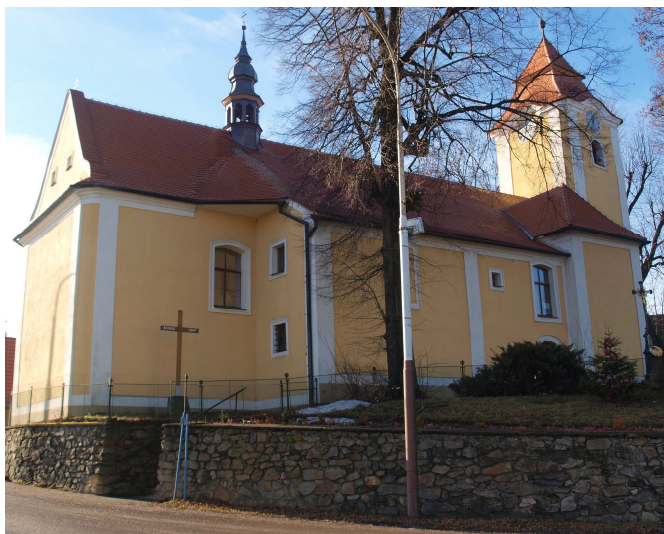
Došlo ke statickému zajištění kleneb presbytáře a kostelní lodi, byla provedena revize a doplnění odvodňovací drenáže kolem obvodových zdí kostela a kompletní obnovou prošel krov a střešní krytina celého kostela. Práce byly prováděny pod dohledem pracovníků památkové péče s respektem k tradičním technologiím a s ohledem na původní vzhled budovy – zejména při obnově původního vzhledu barokního sanktusníku, jehož původní tvarosloví bylo zkomoleno při zjednodušující opravě v roce 1958. Pozitivního hodnocení se dočkala především nadstandardní úroveň řemeslného provedení tesařských a pokrývačských prací.
