## 10. KM Meziříčko

**KM ID (ÚAP jev 36b):** 125

## Návrhy opatření pro zvýšení průchodnosti KM

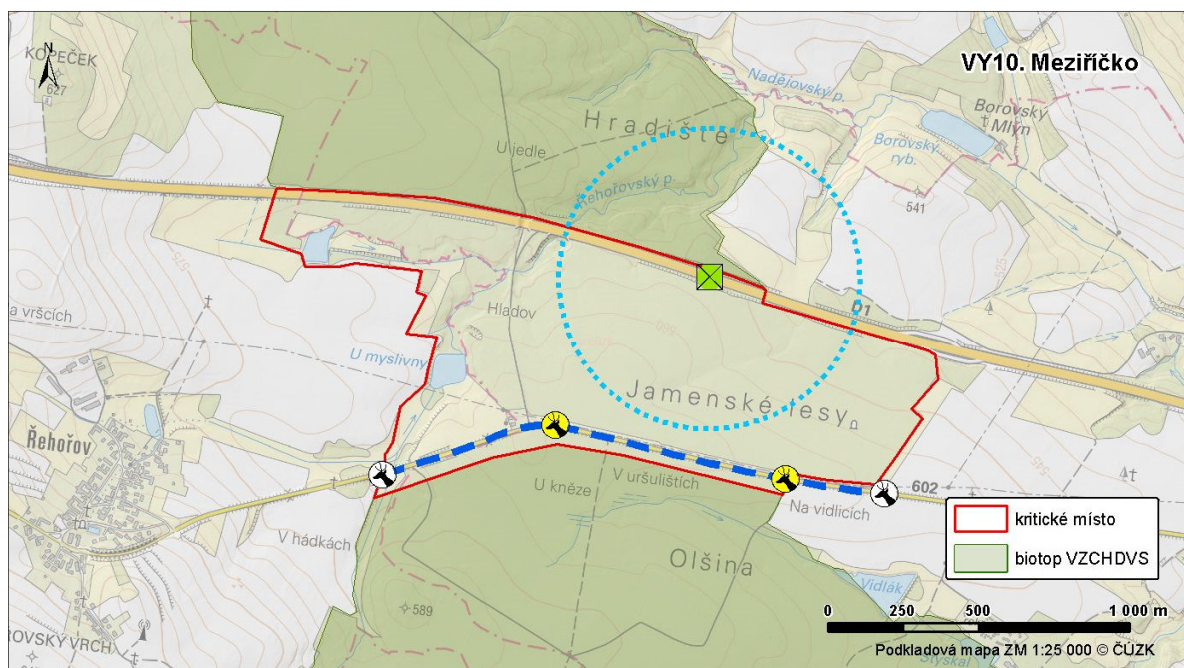
Ekodukt na dálnici D1 v km 128,8 realizovaný v rámci modernizace dálnice – úseku 16 (exit 119 Velký Beranov-exit 134 Měřín, předpokládaný termín dokončení v říjnu 2021.	€€€ /

Pravidelná kontrola stavu oplocení na dálnici D1 a oprava zjištěných závad v celém úseku KM. Udržovat bezlesí v prostoru mezi oplocením a dálnicí.	€ /

1) Zákaz předjíždění v celém úseku. 2) Omezením rychlosti v celém úseku v nočních hodinách na 70 km/h. 3) Výstražný červený asfalt. 4) Odrazky proti zvěři.	€€ /

Ochranná zóna ekoduktu o pol. 500 m: - úprava lesního hospodaření v pro stabilizaci podmínek prostředí a zvýšení jeho atraktivity. Preference individuální ochrany výsadeb před plošným oplocováním; - omezení mysliveckého hospodaření pro vytvoření klidové zóny.	€ /

Realizace pásu bezlesí pro zvýšení přehlednosti úseku pro řidiče i živočichy o šířce 10-15 m od okraje vozovky. Na tomto pásu bude nutné pravidelně udržovat nízkou vegetaci kosením – tj. je nutné určit správce pásu bezlesí.	€ /
