Maleč / Restaurování soch Panny Marie a sv. Jana Nepomuckého

Vlastník: Obec Maleč

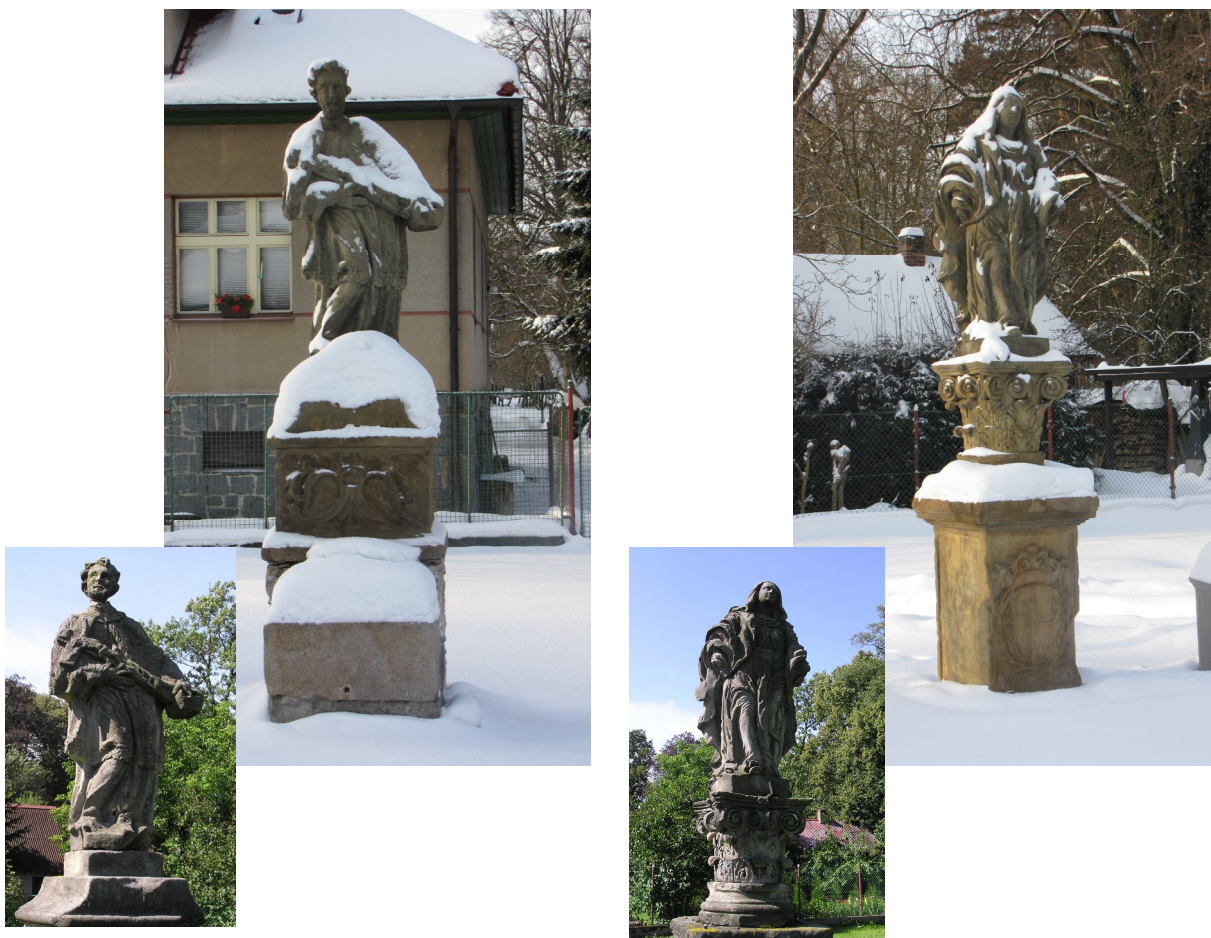
Barokní sochy Panny Marie a sv. Jana Nepomuckého pocházejí z přelomu 17. a 18. století. V roce 2009 proběhly restaurátorské práce, vedoucí ke zlepšení narušeného stavu kamene a prezentačních kvalit památek obecně.

Vzhledem k nedostatečným podkladům pro rekonstrukci odlomených rukou u sochy Panny Marie a jejích atributů bylo přistoupeno k výsledné prezentaci jako torzální, neboť jakákoli rekonstrukce by byla jen hypotetická a současný torzální stav nijak zásadně neovlivňuje vysoké výtvarné kvality sochy.

Oproti původnímu záměru došlo navíc k plastickému a barevnému vytažení latinského nápisu na boku soklu sochy Panny Marie a ve větší míře také k doplňování a rekonstrukci u druhotně osazené hlavy sochy sv. Jana Nepomuckého.
