## Lipnice nad Sázavou / Obnova Velké věže hradu Lipnice

Vlastník: Česká republika,  
Územní památková správa v Českých Budějovicích

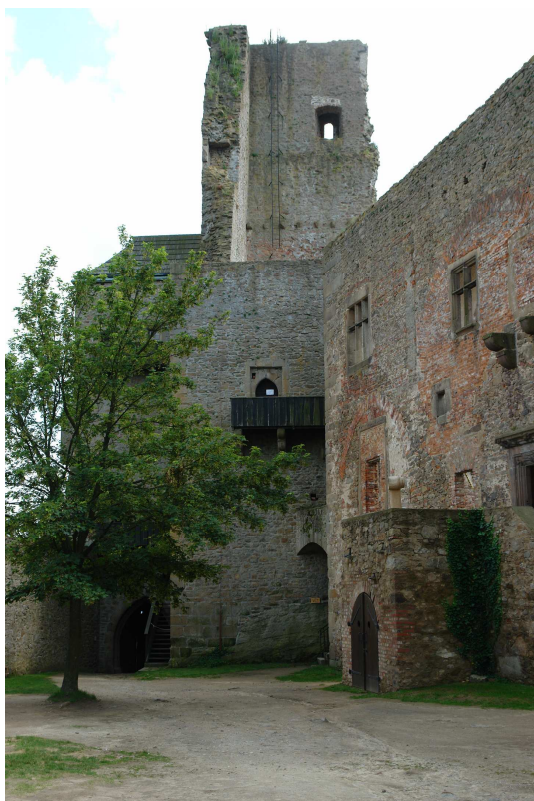
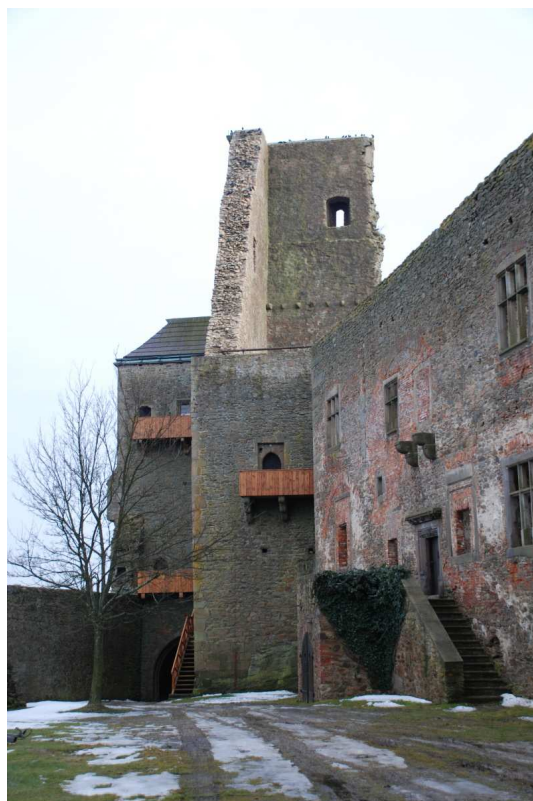
Pokračující destrukci věže částečně pozastavila až její oprava, která byla zahájena koncem roku 1936. V letech 1968-1977 bylo obvodové zdivo věže zpevněno problematickými betonovými injektážemi. Před loňskou obnovou se Velká věž nacházela v havarijním stavu, a to především vyšší odhalené obvodové zdi věže.

Zabezpečení věže v roce 2012 obnášelo především přizdění kamenného opěrného pilíře, přezdění vyboulených částí zdiva, zajištění koruny zdiva a odstranění cementové malty ze spár kamenů. Tato logisticky a technicky náročná obnova jedné z dominant hradu byla provedena plně v souladu se zájmy památkové péče.
