## Baliny / Celková obnova zvoničky

Obec Baliny

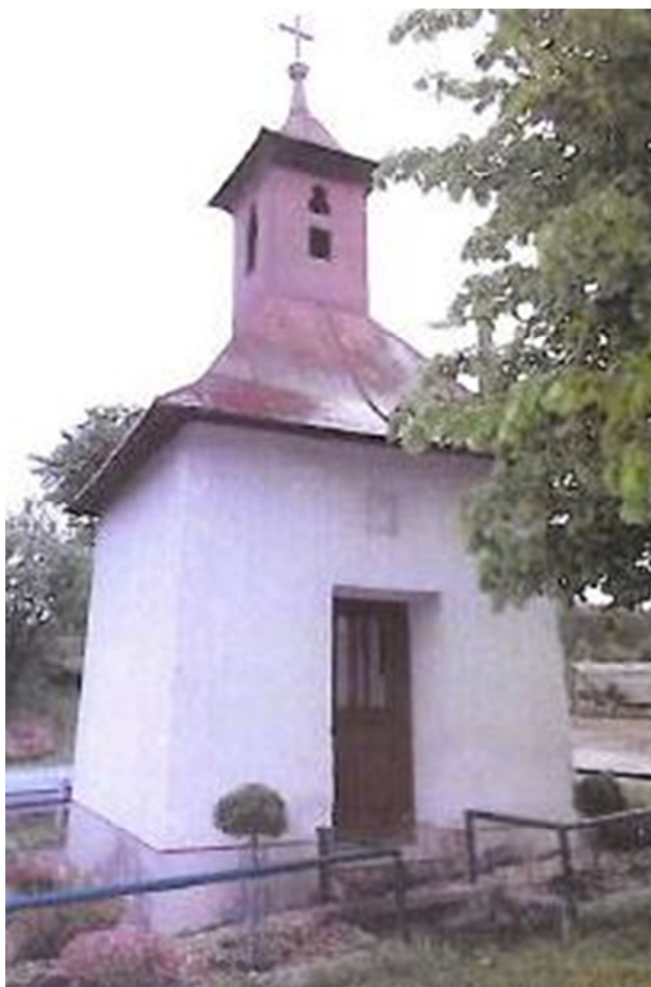
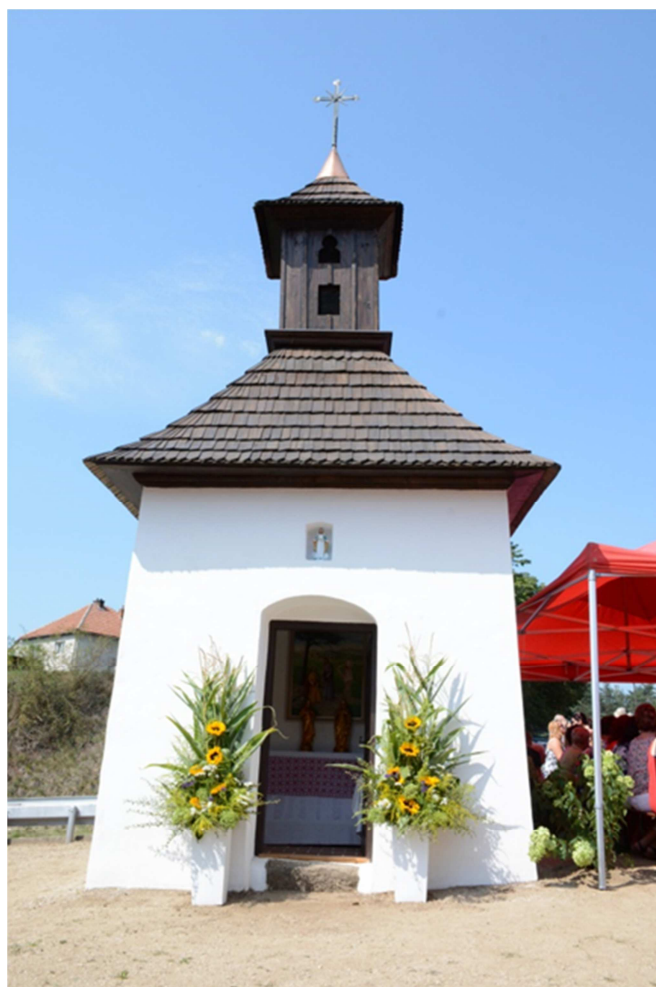
Zvonička, zděná stavba čtvercového půdorysu, pochází patrně z počátku 19. století. Postupem času zvonička ztratila svůj půvab, dostala plechovou krytinu a břízlitovou omítku. Do zvoničky začalo zatékat a zdivo trpělo vlhkostí.

Při celkové rekonstrukci získala zvonička zpět svůj původní vzhled. Byla demontována plechová střecha, doplněny byly chybějící části krovů a na střechu byl položen šindel. Po odstranění břízlitových venkovních omítek provedena jílová izolace a aplikována vápenná omítka. Venkovní betonový schod nahradil schod kamenný. Také vchodové dveře včetně zárubně a kování prošly celkovou opravou. Úpravy se dotkly také interiéru. Ve vnitřních prostorách betonovou dlažbu nahradila nová podlaha z pálených cihel. Kompletně sanovaný dřevěný strop byl opatřen novým nátěrem.
