Puklice (Petrovice) / Obnova báně věže kostela sv. Petra a sv. Pavla

Římskokatolická farnost Luka nad Jihlavou

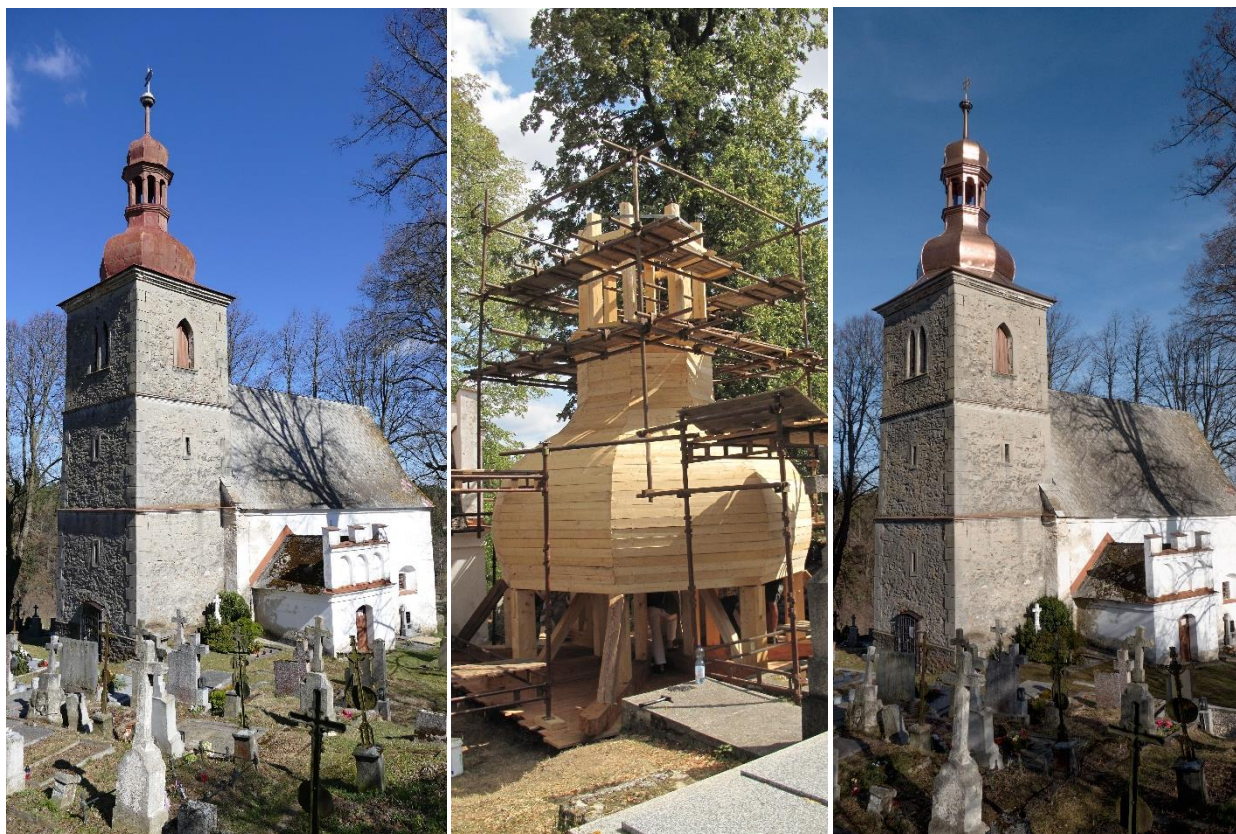
Od roku 1947 byl v souvislosti s výstavbou nového kostela v Puklicích zdejší chrám bez většího využití a pozvolna chátral včetně věže kostela. Falcovaný plech na věži už byl natolik strávený, že jej již nebylo možné lokálně opravit. Silně poškozenou plechovou krytinou silně zatékalo. Konstrukce krovu byla téměř v celém rozsahu napadena dřevokaznými organismy, zejména tesaříkem krovovým a houbou trámovkou. Stejně rozsáhlé poškození vykazovala také zvonová stolice.

Vlastník se již několik let snaží o postupnou citlivou obnovu kostela. V roce 2018 byla realizována pravděpodobně nejnáročnější etapa celé obnovy, jež spočívala v úplné výměně krovu věže a zvonové stolice za repliku. Práce byly provedeny tradičními řemeslnými postupy. Věž byla nově pokryta měděným plechem.
