VY09. Štoky

KM ID (ÚAP jev 36b): 134

Charakteristika stavu krajiny

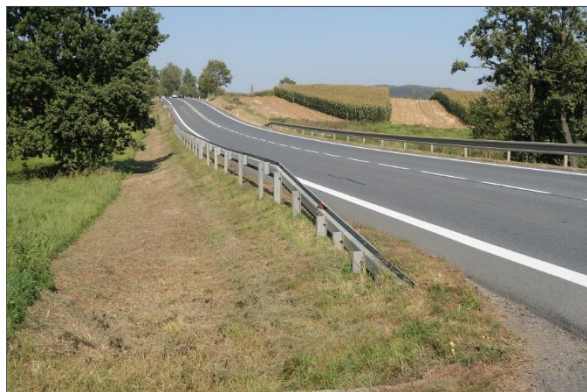
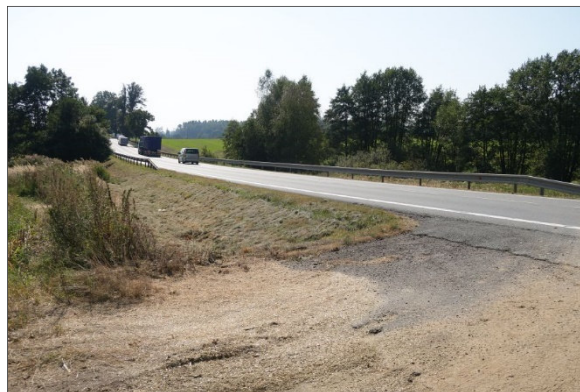
Silnice I/38 – silnice s vysokou intenzitou dopravy (9 843 voz., RPDI – všechny dny, ŘSD 2016). Byla zde zaznamenána zvýšená úmrtnost místní zvěře, zejména v severní a jižní části KM, kde jsou i navržena opatření. V místě KM vede přes několik horizontů, které výrazně omezují rozhled řidičů. V severní části KM silnice klesá do údolí k bezejmenné vodoteči, kterou překonává trubním propustkem. Výhledově je zde tedy prostor pro zvýšení nivelety silnice přes údolí s vybudováním podchodu pro cílové živočichy. **Cyklostezka Štoky-Antonínův Důl** – může snížit průchodnost KM, především v případě, že bude zpevněná a osvětlená. **Bezlesí** – v severní části KM, kde jsou soustředěna opatření, se nachází nesouvislý porost podél bezejmenné vodoteče. Pro zlepšení jejich převedení přes zabezpečenou část KM je proto vhodné doplnit naváděcí vegetační pás.

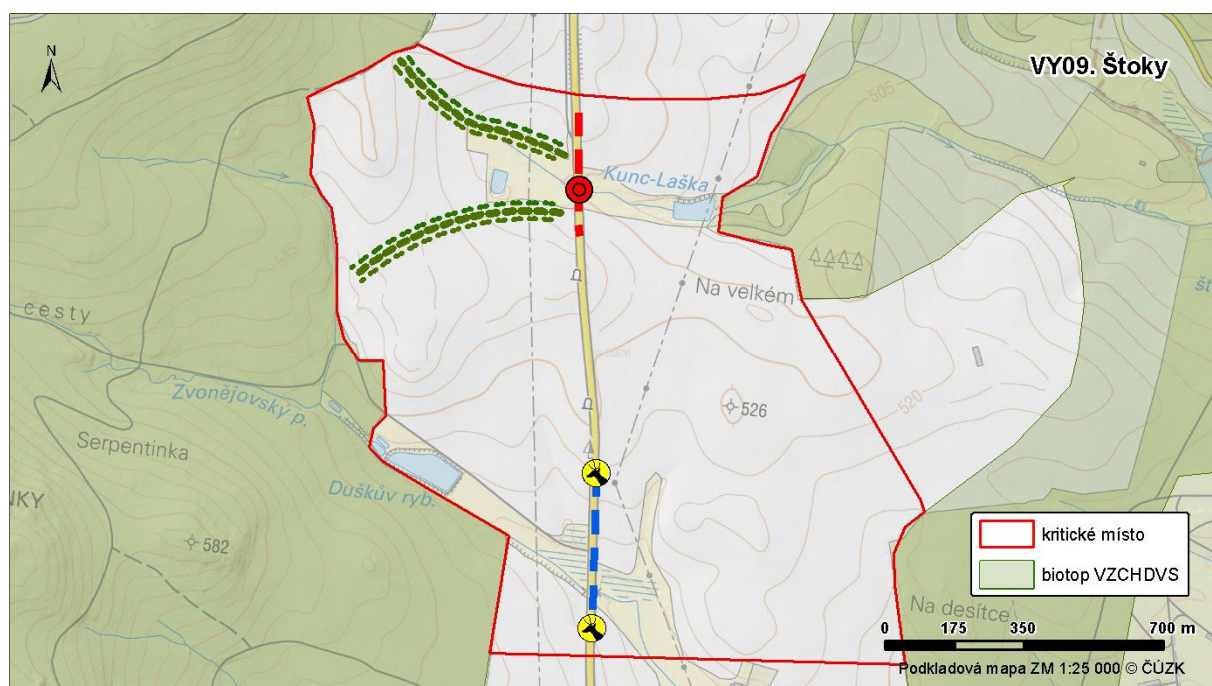
Návrhy opatření pro zvýšení průchodnosti KM

1. Fáze opatření: systém aktivní detekce pohybu živočichů na silnici II/603 + doplňková opatření (pás bezlesí, zákaz předjíždění, výstražný červený asfalt).	€€ /

2. Fáze opatření: výhledová realizace migračního podchodu v místech propustku pro drobnou vodoteč (např. v rámci rekonstrukce komunikace) o parametrech dostatečných pro migraci živočichů kat. A. včetně naváděcího oplocení.	€€€ /

Realizace dvou pásů v parametrech lokálního biokoridoru pro navedení migrujících živočichů přes zabezpečenou část kritického místa.	€€ /
