## VY14. Možlava

**Poloha:** 49,700959 N, 15,525536 E

**Průchodnost KM:** K3 – území s bariérou středního významu

**Priorita realizace:** 2/5 (nízká) – migrační profil s malými omezeními

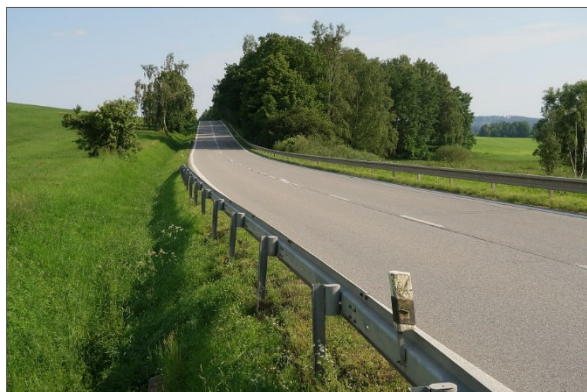
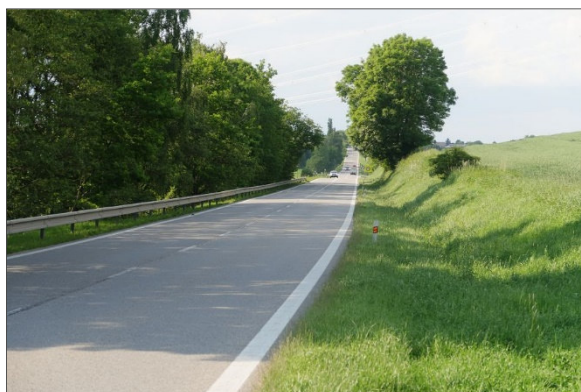
**Silnice I/38** – silnice s vysokou intenzitou dopravy (7 410 voz., RPDI – všechny dny, ŘSD 2016). Rovněž relativně přehledný úsek s jednostranným svodidlem. Pod silnicí protéká potok dojitým propustkem vhodným pro savce do velikosti lišky. Na silnici jsou zaznamenány občasné srážky se zvěří. **Bezlesí** – z východní strany silnice je rozsáhlé pole, ze západní strany louka. **Zástavba** – navržený obchvat obce Kámen nepředstavuje významnou bariéru.

Přechod silnice byl potvrzen u druhů srnec obecný, zajíc polní a liška obecná. Propustek pod silnicí využívá vydra říční.

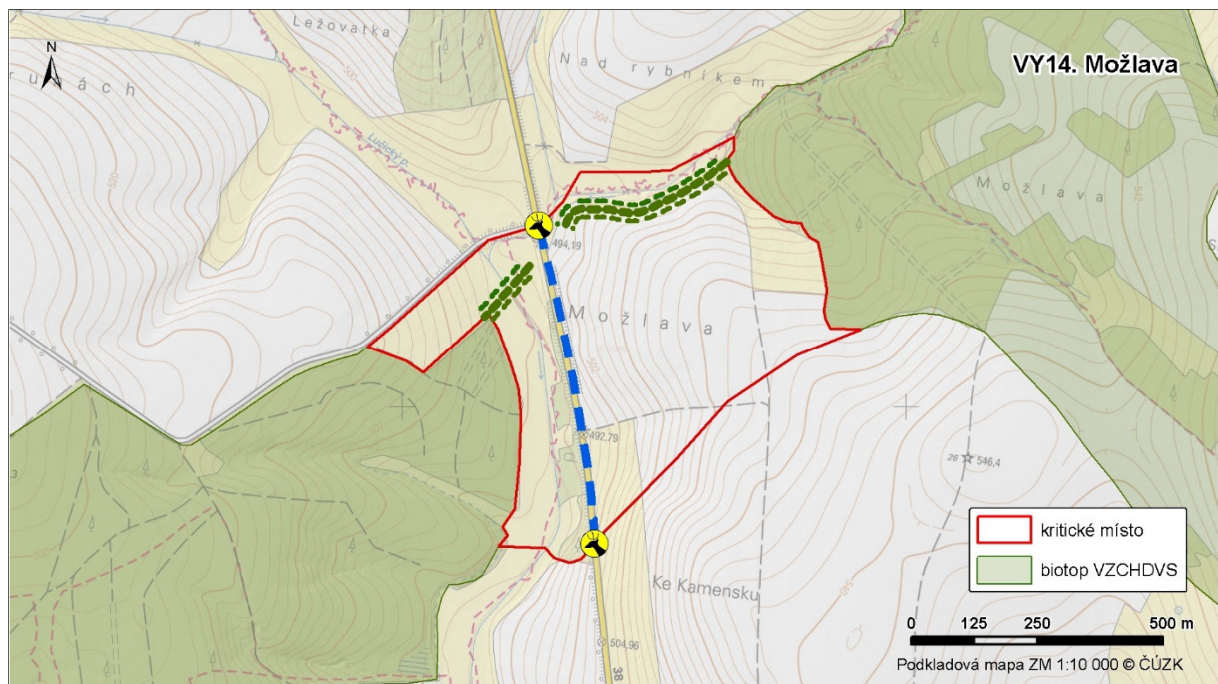
Dopravní značka „Pozor zvěř“ s varovnými světly (aktivní pouze za soumraku a svítání).	€€ /

<ol style="list-style-type: none"> <li>Omezení rychlosti v celém úseku v nočních hodinách na 70 km/h.</li> <li>Zákaz předjíždění v celém úseku.</li> <li>Výstražný červený asfalt.</li> <li>Odrázky proti zvěři.</li> </ol>	€€ /

Pravidelná údržba okrajů silnice kosením pro zvýšení přehlednosti úseku pro řidiče i živočichy.	€ /

Realizace pásu vegetace v parametrech lokálního biokoridoru pro navedení migrujících živočichů přes kritické místo.	€€ /
