VY20. KM Lhotka

Poloha: 49,312394 N, 16,108548 E

Katastrální území: Lhotka u Velkého Meziříčí

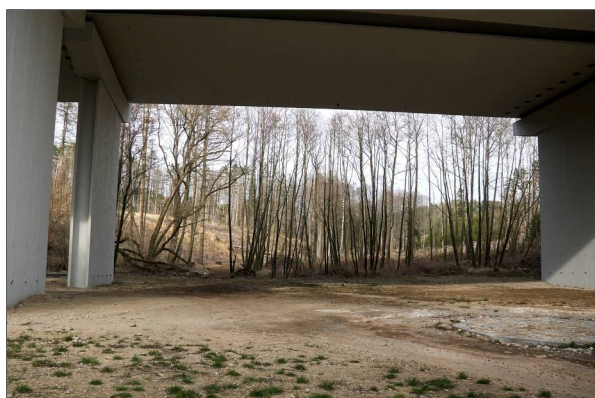
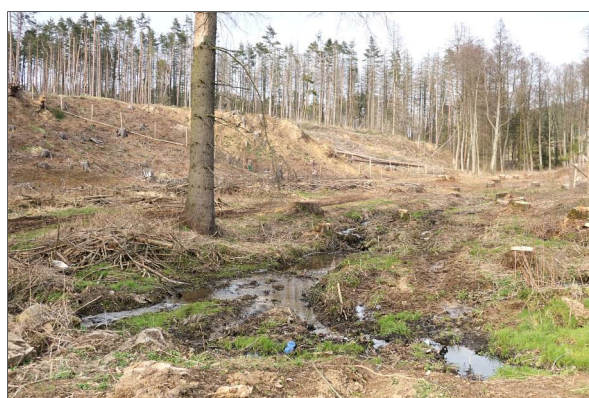
Dálnice D1 – intenzita dopravy 38 900 voz. (RPDI – všechny dny, ŘSD 2016). Celý úsek dálnice je oplocen. Ve vymezené oblasti se nachází jeden podchod – most o délce cca 100 m, z hlediska využitelnosti potenciálně vhodný pro cílové druhy. Prostor pod mostem je bez vegetace. Prochází tudy také vodoteč (Komárovský potok), jejíž koryto je pro některé savce rovněž využitelné.

Oplocenky – ze severní strany dálnice v místě podchodu je les vytěžen, nová výsadba je rozdělena do šesti větších oplocenek, které na sebe těsně navazují. Zvířata momentálně (stav k r. 2020) musí procházet úzkými uličkami mezi oplocením v bezlesé oblasti (důsledek lesnických zásahů v souvislosti s kůrovcovou kalamitou).

1) Doplnění neprůhledné stěny na most pro snížení rušení z provozu dálnice (hluk a světlo). 2) Zvýšení průchodnosti podmostí vytvořením úkrytových možností pod mostem – pásy kamení, větví nebo kmenů.	1) €€ /

Ochranná zóna okolo mostu o pol. 500 m: - úprava lesního hospodaření pro stabilizaci podmínek prostředí a zvýšení jeho atraktivity. Preference individuální ochrany výsadeb před plošným oplocováním. Omezení plochy stávajících oplocenek pro umožnění průchodu živočichů k mostu; - omezení mysliveckého hospodaření pro vytvoření klidové zóny.	€ /
