## VY21. Osová Bitýška

### Charakteristika stavu krajiny

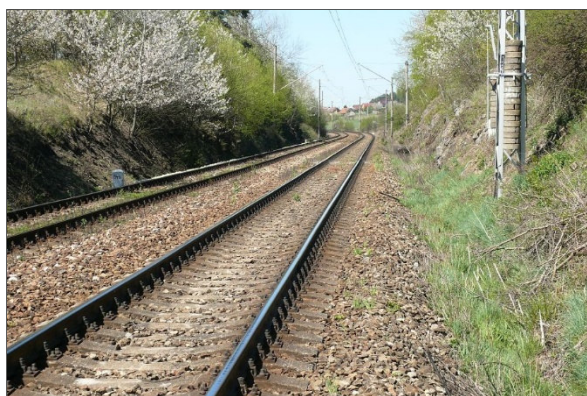
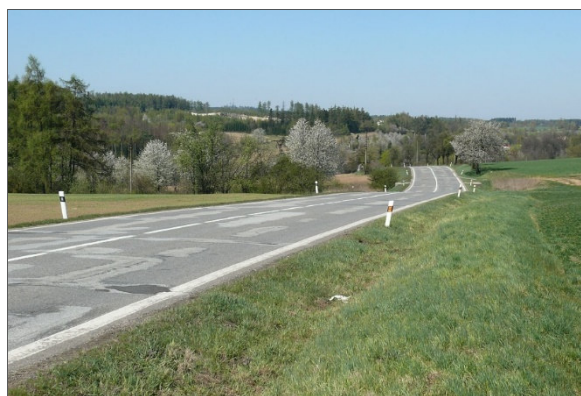
**Silnice I/37** – intenzita dopravy 3 116 voz. (RPDI – všechny dny, ŘSD 2016). Z obou stran silnice je bezlesí, na JZ straně od silnice vede dvoukolejná železniční trať č. 250. Silnice je na většině úseku bez svodidel a vede dvěma pruhy. Na polovině úseku je zákaz předjíždění. **Železnice č. 250** – železnice částečně v zářezu, částečně na násypu, s nižší frekvencí projíždějících vlaků méně než 70 za den (intenzita 3 dle ČD). Železniční trať je pro živočichy dobře překonatelná, nepředstavuje výraznou bariéru. **Bezlesí** – vyskytuje se v okolí obou výše zmiňovaných bariér.

Z větších savců byl na území KM během šetření dosud zaznamenán pouze výskyt srnce. KM Osová Bitýška v současném stavu (tedy před případnou realizací níže navrhaných opatření) může negativně ovlivňovat migraci v celé větvi koridoru.

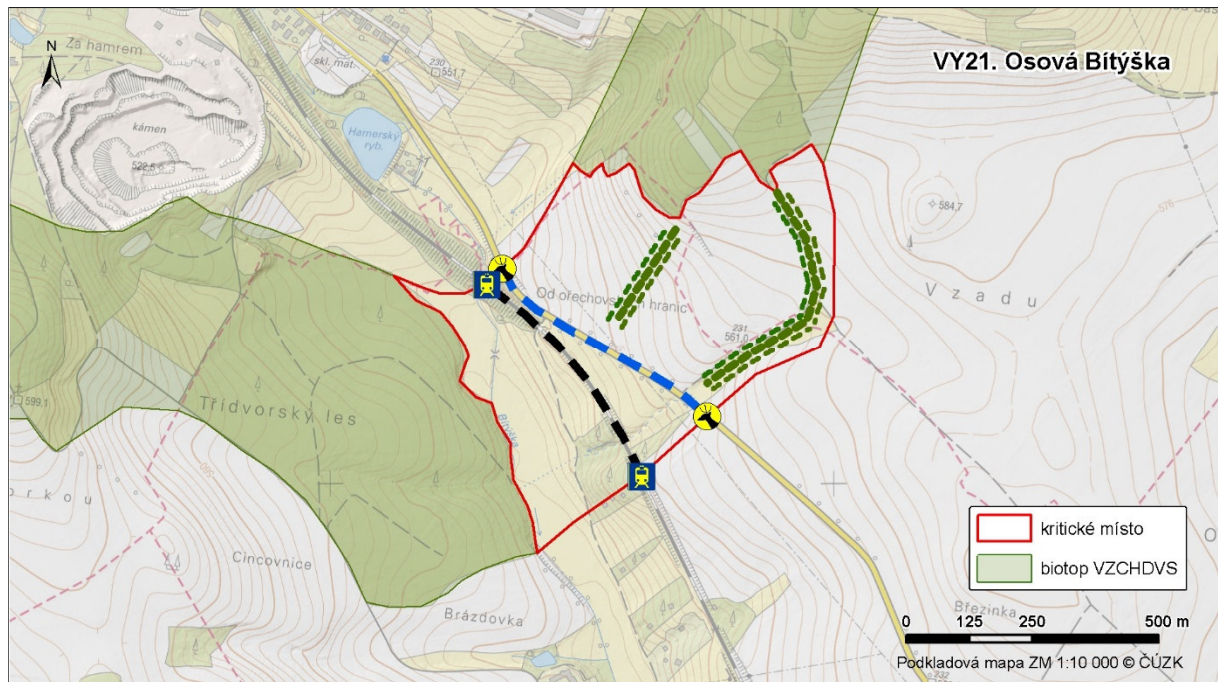
## Návrhy opatření pro zvýšení průchodnosti KM
