## VY23. Koberovický most

**Poloha:** 49,581382 N, 15,261751 E

**Průchodnost KM:** P – území průchodné s malými omezeními

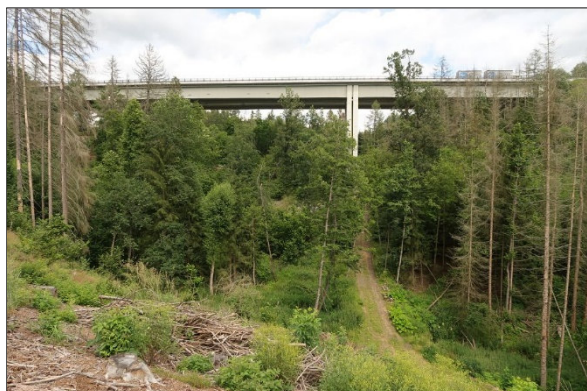
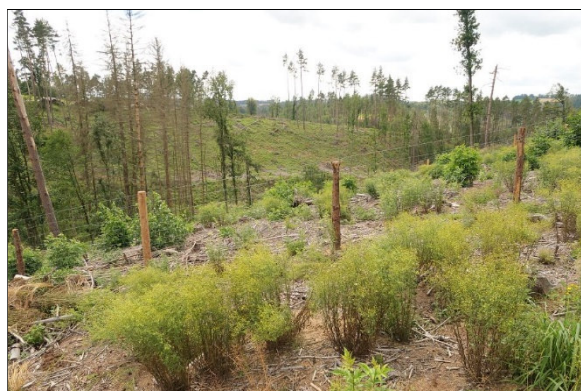
**Dálnice D1** – hlavní migrační bariéra s průměrnou hustotou dopravy 39 127 voz. (RPDI – všechny dny, ŘSD 2016). Dálnice je po obou stranách oplocená. Přes Lohenický potok vede po mostě o celkové délce cca 150 m. Most je v současné době pro zvířata dobře průchozí. Jediným faktorem, který negativně ovlivňuje průchodnost KM, je zvýšený hluk z dálnice. Pod mostem také vede lesní cesta, její případné zpevnění a vyšší frekvence projíždějících vozidel by bylo z hlediska migrace zvířat nežádoucí.

Most je v současné době pro zvířata dobře průchozí a ačkoli na fotopastech nebyl během sledování zaznamenán výskyt cílových druhů, lze předpokládat, že kdyby se v oblasti vyskytovaly, tak tímto kritickým místem projdou. Na fotopastech byl opakovaně zaznamenán průchod prasat divokých, srnců, lišek, kun, jezevců (samozřejmě také lidí a psů). Podle stop na písku je patrné, že je koridor hojně využíván.

Doplnění oboustranné protihlukové stěny na most na dálnici o výšce 2 m.	€€ /

Ředitelství silnic a dálnic ČR
		Zvýšení průchodnosti podmostí vytvořením úkrytových možností pod mostem – pásy zeminy, větvi, kamenů nebo celých stromů.	€ /
