VY26. Pelestrom

KM ID (ÚAP jev 36b): 257

Návrhy opatření pro zvýšení průchodnosti KM

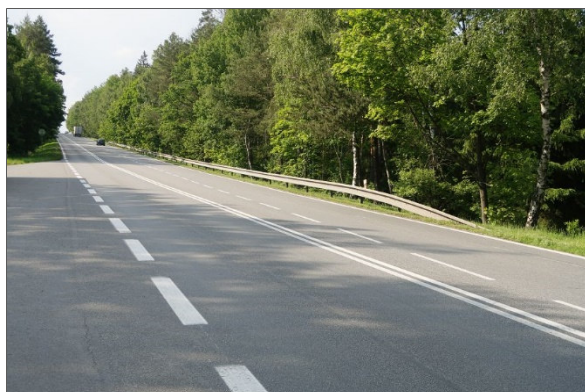
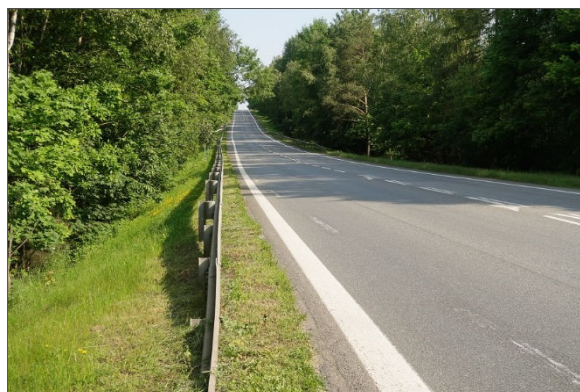
Po obou stranách silnice je les, to umožňuje zvířatům počkat v úkrytu a přecházet v době klidnější dopravní situace (například v nočních hodinách). Přechod byl potvrzen u druhů: zajíc polní, prase divoké, srnec obecný, liška obecná, kuna sp. Ze záběrů z fotopastí je patrné, že okolní lesy jsou hojně využívány běžnými druhy našich savců.

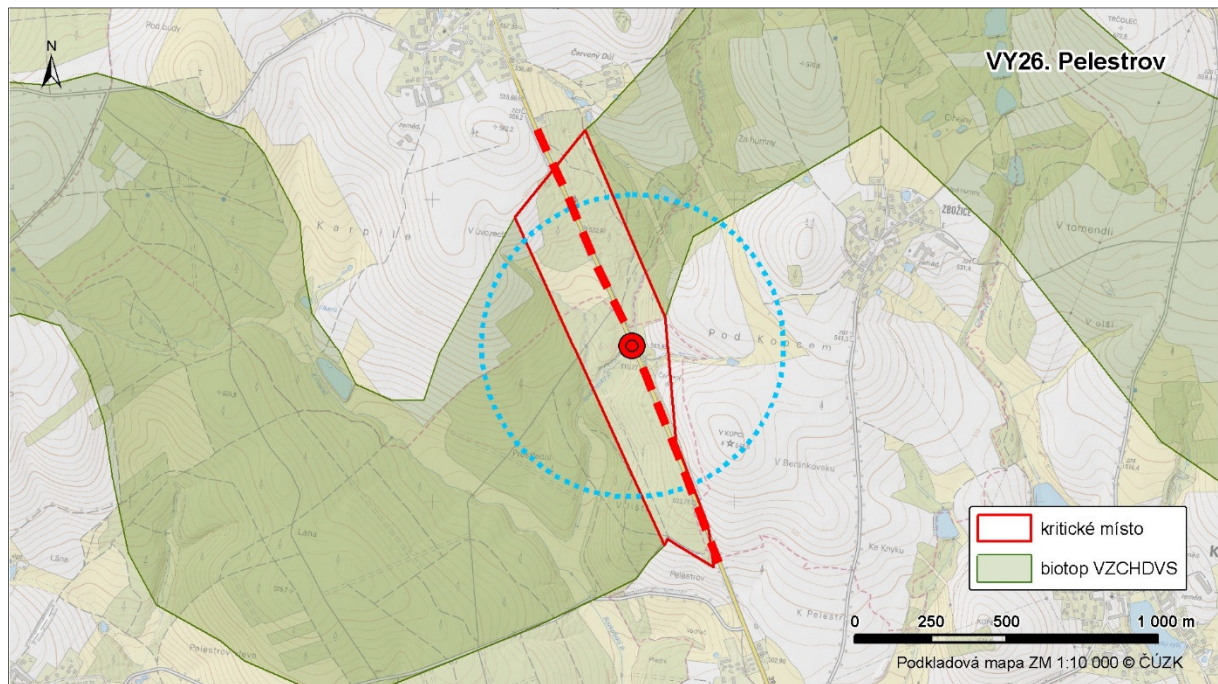
<p><u>1. Fáze opatření:</u> systém aktivní detekce pohybu živočichů na silnici II/603 + doplňková opatření (pás bezlesí, zákaz předjíždění, výstražný červený asfalt).</p> <p>Zrušení resp. přesunutí „parkoviště“ - rozšířeného zpevněného zálivu na okraji silnice ve směru na Havlíčkův Brod pro snížení rušení migrujících živočichů přítomností člověka.</p>	€€ /

<p><u>2. Fáze opatření:</u> výhledová realizace migračního podchodu v místech propustku pro drobnou vodoteč (např. v rámci rekonstrukce komunikace) o parametrech dostatečných pro migraci živočichů kat. A. Včetně naváděcího oplocení.</p>	€€€ /

<p>Ochranná zóna okolo systému aktivní detekce/migračního podchodu o pol. 500 m:</p> <ul style="list-style-type: none"> - úprava lesního hospodaření v pro stabilizaci podmínek prostředí a zvýšení jeho atraktivity. Preference individuální ochrany výsadeb před plošným oplocováním; - omezení mysliveckého hospodaření pro vytvoření klidové zóny. 	€ /
