Těmice
Restaurování oltáře
v kostele sv. Jana Evangelisty

Římskokatolická farnost Kamenice nad Lipou

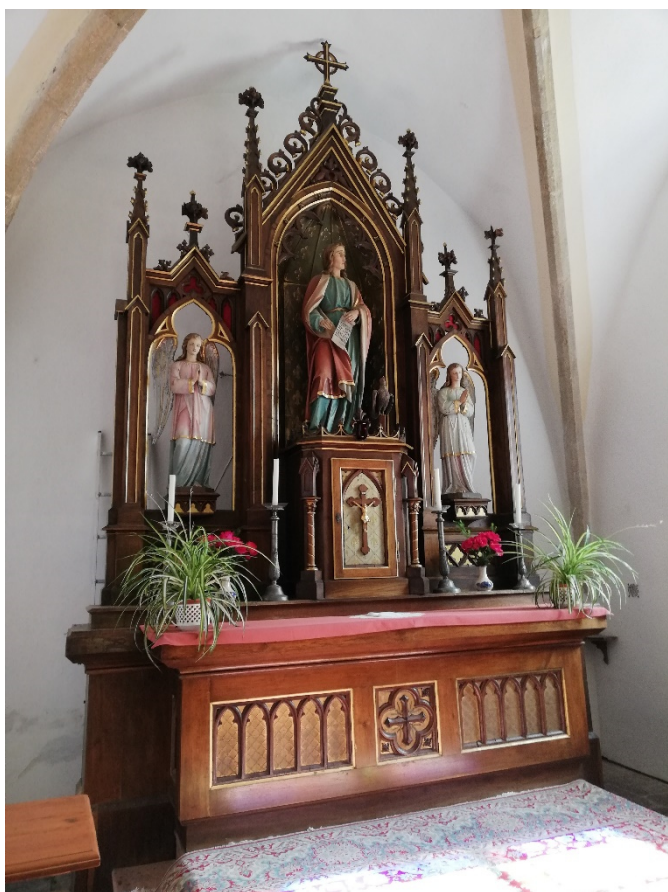
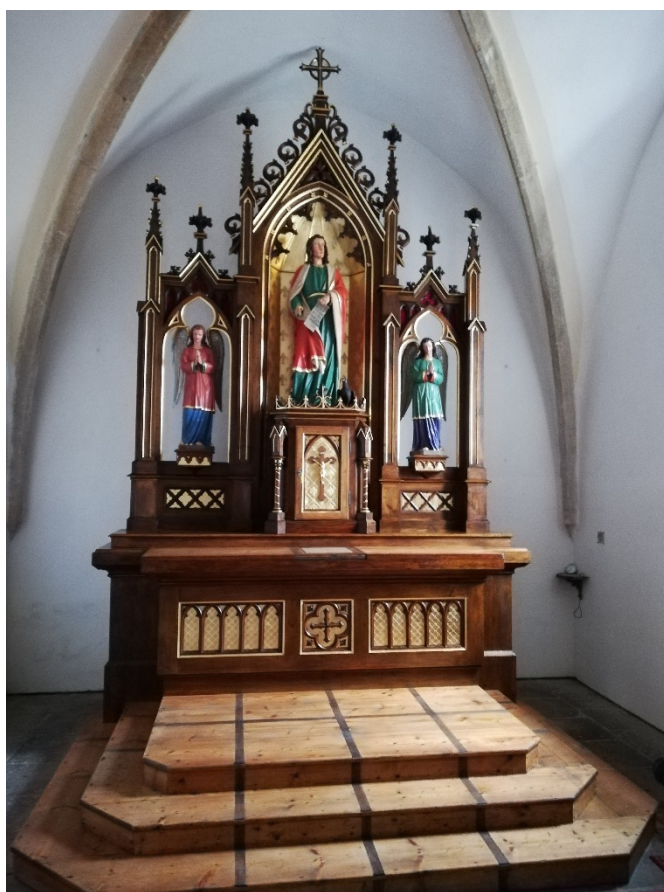
Neogotický hlavní oltář kostela sv. Jana Evangelisty v Těmicích od neznámého autora pochází z 19. století. Dřevěný oltář „přebírající“ formu baldachýnu, pod nímž se nachází tři volně stojící plastiky – dva andělé po stranách a sv. Jan Evangelista s atributem orla a svítkem uprostřed, je vyrobený z mořeného dubového lazurně lakovaného dřeva zčásti zdobeného zlacením.

Oltář se nacházel ve stavu, kdy hrozilo jeho nevratné poškození. Několik prasklin způsobovalo nepříznivé změny statiky oltářní architektury. Samotná dřevěná konstrukce oltáře byla napadena dřevokazným hmyzem a lokálně chyběly části řezeb. Restaurování, zahájeno v roce 2020, probíhalo ve dvou etapách. Oltář byl důkladně zdokumentován a demontován a jednotlivé části byly převezeny do dílny restaurátora, kde proběhlo jejich restaurování.

Na podzim roku 2021 se zrestaurované dílo vrátilo na původní místo v kostele. Oprava památky, jež je dokladem řemeslných a uměleckých dovedností našich předků, přispěla k jejímu uchování pro budoucí generace.
